| <b>Naslov:</b> | <b>Celovita prenova večstanovanjske stavbe v Tolminu</b> |
| <b>Tip dokumenta:</b> | <b>Diplomska naloga – univerzitetni študij</b> |

V prvem delu diplomske naloge sta izvedeni analiza in energijska bilanca obstoječega stanja večstanovanjske stavbe v Tolminu, ki je bila zgrajena pred več kot stotimi leti in adaptirana v večstanovanjsko stavbo leta 1989. V analizi sem se osredotočil na stanje toplotne, zvočne in hidroizolacijske zaščite stavbe in preveril njeno ustreznost glede na trenutno veljavno zakonodajo. Pri tem sem si pomagal s programskima orodjema Ubakus in Hrup13. Podatke o sestavi konstrukcijskih sklopov in uporabljenih materialih sem pridobil iz projektne dokumentacije projekta za pridobitev gradbenega dovoljenja. V sklopu analize je opisan še vpliv stanja zaščitnih konstrukcij na bivalno udobje v stavbi. Za izračun energijske bilance se uporablja program KI Energija 2019. Rezultati energijske bilance so komentirani in primerjani s trenutno veljavno dokumentacijo.

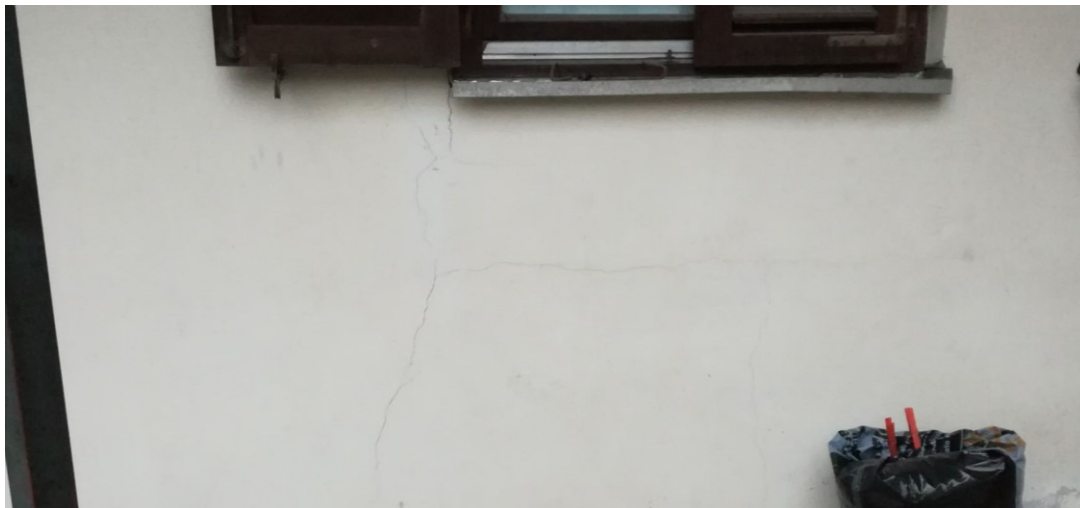
Slika 6: Strižne in druge razpoke na ometu ob oknu v pritličju

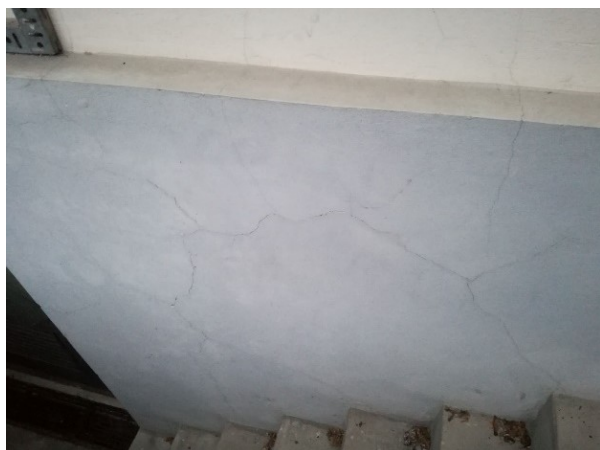
Edina nosilna konstrukcija, na kateri so vidne nekoliko večje poškodbe, je podporni armiranobetonski zid med zunanjimi stopnicami v klet in parkiriščem. Po celotnem zidu so namreč vidne manjše razpoke v betonu. Vendar je po mojem mnenju zid še vedno dovolj nosilen in ukrepi še niso potrebni.

Slika 8: Razpoke na nosilni steni ob vhodu v klet

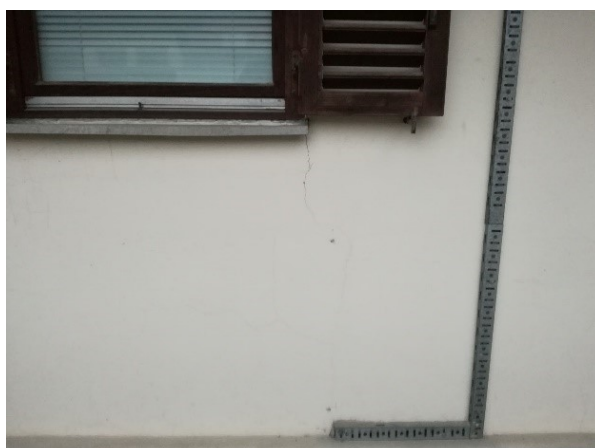
Slika 7: Majhna strižna razpoka na ometu ob oknu v pritličju

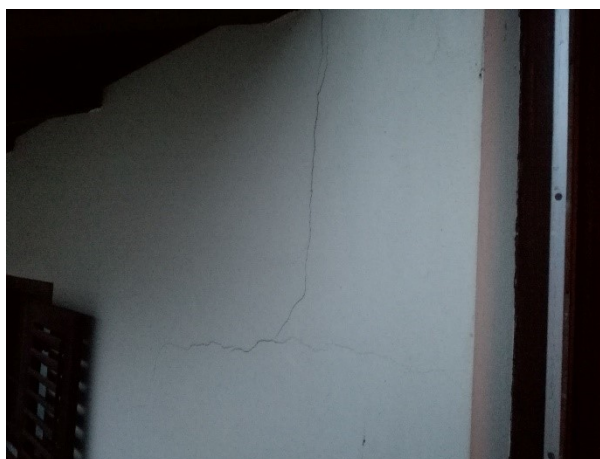
Slika 10: Vertikalna razpoka pod kapno lego

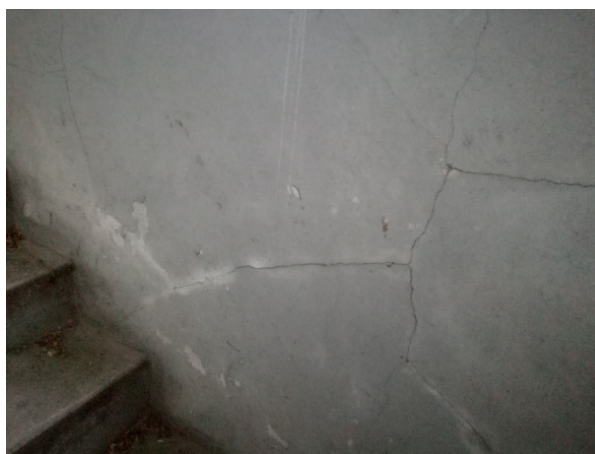
Slika 9: Razpoke na zunanjem opornem zidu

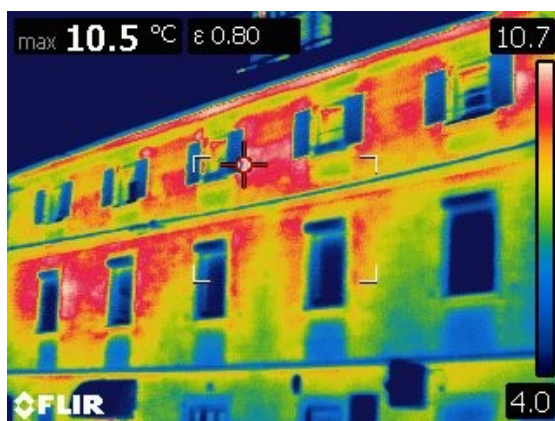
Slika 9: IR slika stavbe s toplotno kamero. Dobro se vidi, kje je že nameščena TI, kljub temu da ta ne izpolnjuje zahtevanih vrednosti U faktorja predpisanega po PURES 2010. TI je, kot vidimo, nameščena le na vseh parapetnih zidovih pod okni ter v zgornjem nadstropju nad okni. Pritlični prostori so manj ogrevani od stanovanj, saj je bila slika narejena na nedeljo, ko ti prostori ne obratujejo. Pod kapjo vidimo visoko temperaturo, vendar gre le za koncentracijo toplote in ne za toplotni most. Rdeče zaplate na fasadi predstavljajo visoko vlažnost stene zaradi kondenzacije vodne pare znotraj konstrukcijskega sklopa.

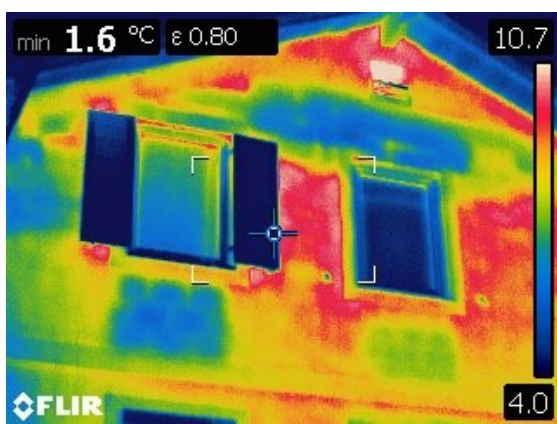
Slika 7: Neizoliran prezračevalni jašek. Ponovno vidimo, da je TI nameščena le pod in nad okni. Tudi tu izstopajo navlaženi deli stene zaradi kondenzacije v konstrukcijskem sklopu

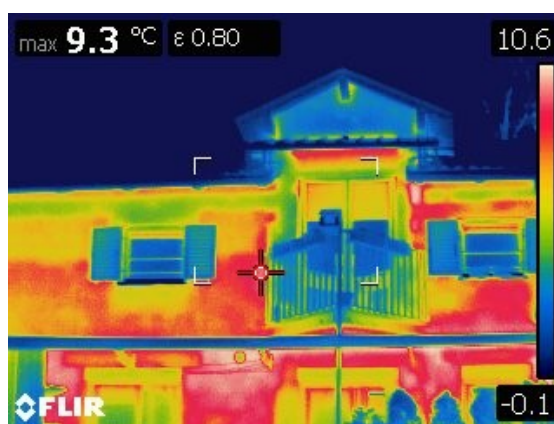
Slika 8: Linijski toplotni mostovi pri špirovcih in nosilcih nadstreška v obeh nadstropjih. Vidimo, da pod desnim oknom ni nameščena TI, kljub temu da to prikazujejo načrti. V obeh nadstropjih vidimo zadrževanje toplote pod nadstreškom balkona in visoko vlažnost stene

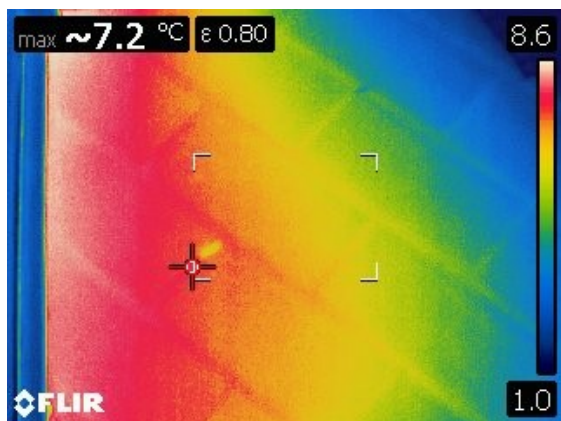
Slika 12: Toplotni most na balkonu. Levo vidimo okvir balkonskih vrat

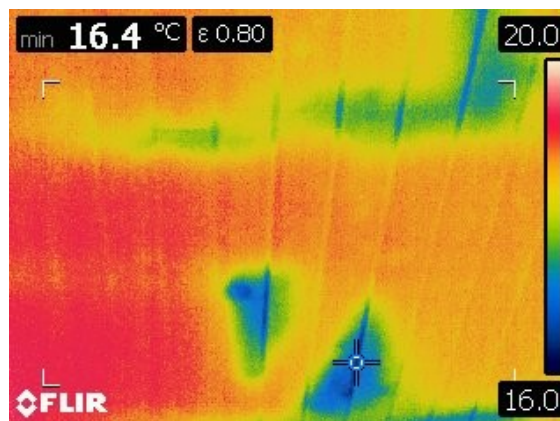
Slika 11: Strop mansarde. Vidijo se mesta, kjer ni TI. Vlaknena toplotna izolacija ni nameščena enakomerno po vsem stropu

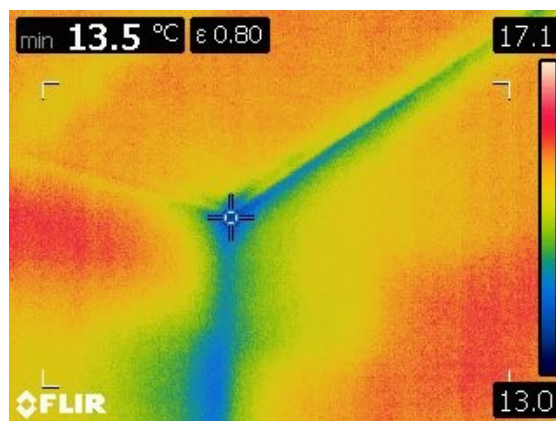
Slika 10: Manjša temperatura površine notranje stene v vogalu na križanju stena-strop

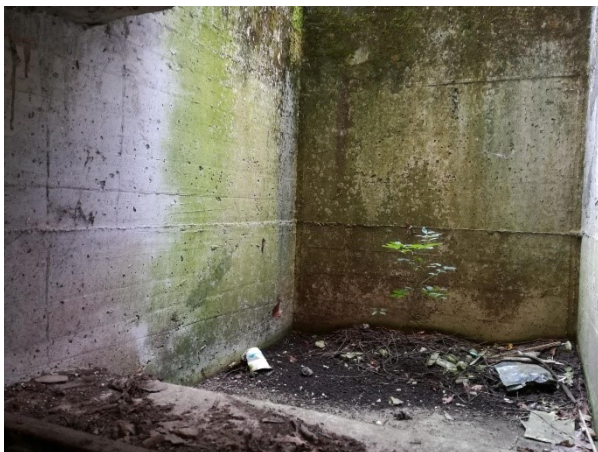
Problem pa z vidika zaščite pred vlago in meteorno vodo povzročajo svetlobni jaški. Ob zunanji steni so namreč trije svetlobni jaški pokriti samo s kovinsko rešetko. Skozi rešetko seveda ob dežju padajo kaplje, ki pa nato nimajo kam odteči, saj je celoten svetlobni jašek betonski, brez izvedenega odtoka za meteorno vodo. Na steni so sicer okna, ki ločujejo notranjost od zunanosti, ki so dvignjena od dna jaškov, tako da voda ne more steči direktno v klet. To seveda ni zaščita pred vodo, saj se voda nabira v betonskih jaških in skozi razpoke v steni pronica v notranjost. To se na nekaj mestih vidi na notranjosti stene. Okna tudi niso tesna in skozi vstopa veliko vlage. Jaškov se ne vzdržuje, zato se je skozi leta v njih nabralo veliko smeti in organskih snovi, iz katerih je nastal humus, kjer se še dodatno zadržuje vlaga. Opisano stanje je prikazano na slikah od 20 do 22.

Slika 19: Notranjost ne vzdrževanega svetlobnega jaška, kjer vidimo da je polno organskih snovi, ki zadržujejo vago

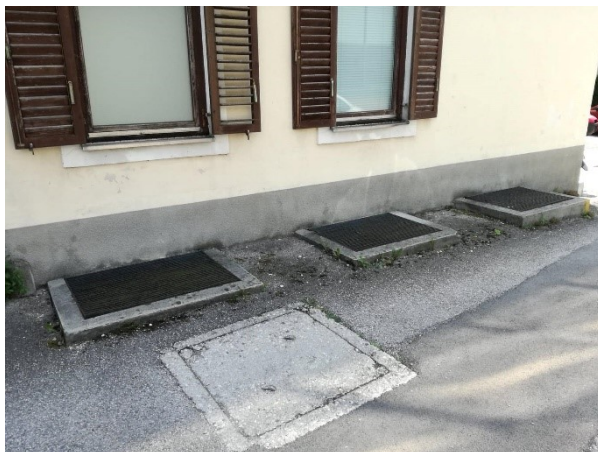
Slika 16: Svetlobni jaški ob severni zunanji steni pod terenom

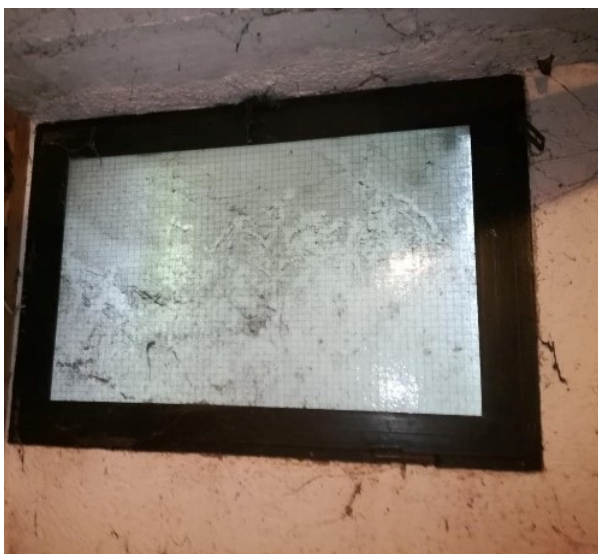
Slika 17: Netesno okno v kleti proti svetlobnemu jašku

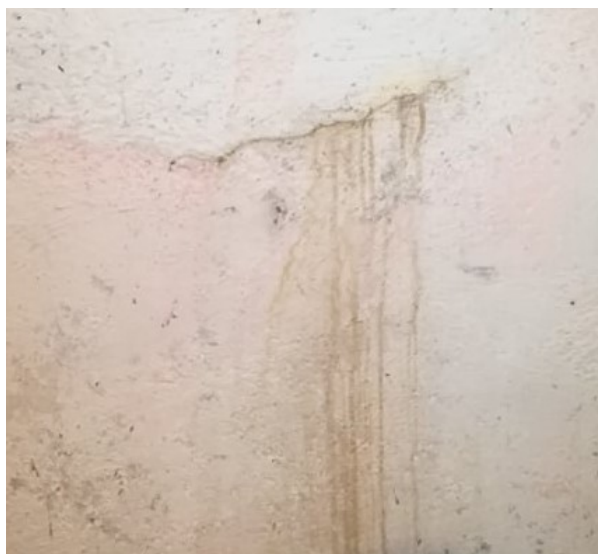
Slika 18: Razpoka v steni pod oknom, skozi katero so vidni znaki pronicanja vode

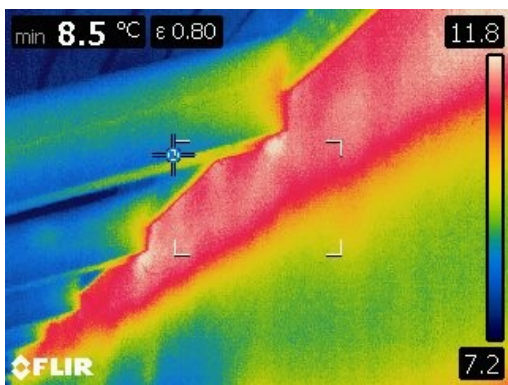
Slika 22: Linijski toplotni mostovi skozi špirovce in toplotni most skozi horizontalno betonsko vezjo pod kapno lego

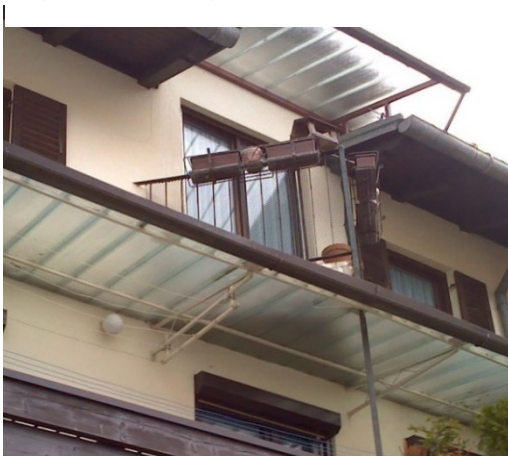
Slika 24: Nosilci balkonskega nadstreška. V zgornjem nadstropju je toplotni most večji zaradi večje stične površine. V spodnjem nadstropju so namreč nosilci točkovni, zgoraj pa linijski

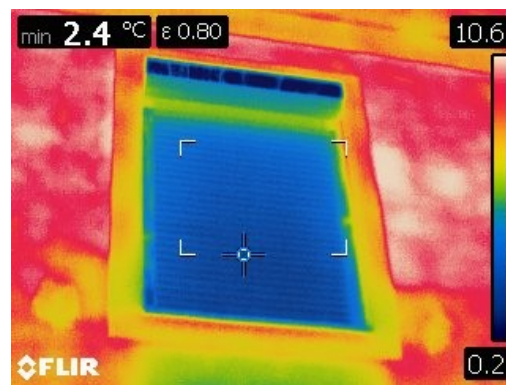
Slika 26: Manjši toplotni most pri roletni košarici

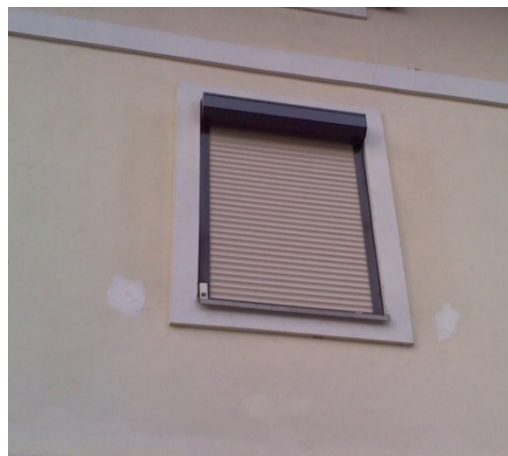
Slika 23: Novejše okno v prvem nadstropju z roletno košarico. Okoli okna vidimo nekakšen okvir iz cementne malte, skozi katerega je kondenzacija manjša ali pa se ta hitreje suši

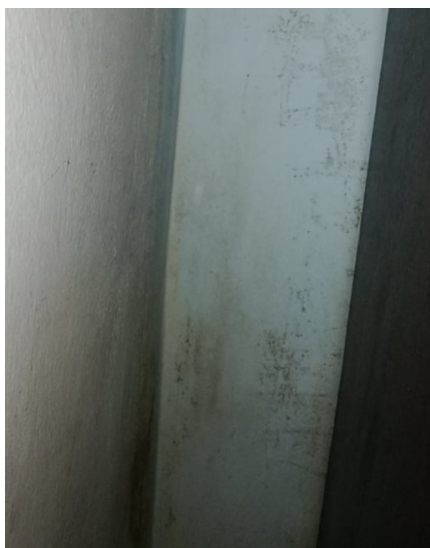
Poleg kondenzacije znotraj konstrukcijskih slojev pa prihaja tudi do površinske kondenzacije na notranji strani stene. Predvsem so kritični zunanji vogali, kjer je prisoten geometrijski toplotni most. Tu v hladnem delu leta redno prihaja do kondenzacije vodne pare na steni (slika 30). Posledica velike vlažnosti vogalov pa je razrast plesni na teh vogalih. Plesen je namreč prisotna na notranjosti v vseh štirih zunanjih vogalih. To je za zdravje izredno škodljivo, poleg tega pa je to tudi ekonomična obremenitev, saj je treba plesen čistiti in beliti veliko pogosteje, kot bi se to počelo, če plesni ne bi bilo. Površinska kondenzacija pa se pojavi na celotni severni steni v primeru cikličnega ogrevanja. Tu so namreč temperature nekoliko nižje, saj tu ni prisotne sončne energije, ki bi steno nekoliko ogrela. V kolikor se torej stena povsem ohladi, se nato ob nenadnem segretju prostorov pojavi kondenzacija vodne pare na celotni površini stene. V preteklosti se je tako tudi zgodilo, da se je na celotni površini severne stene začela razraščati plesen. To pa je za zdravje zelo škodljivo, še posebej zato, ker so v tem delu stanovanj spalnice, v katerih človek preživi veliko časa. Po odkritju vzroka za površinsko kondenzacijo se sicer v stavbi izogiba cikličnemu ogrevanju, posledično tudi ni več površinske rasti plesni na tej steni. Poleg že omenjene površinske kondenzacije prihaja do kondenzacije vodne pare še ob vseh okenskih okvirjih, saj so ti izredno slabo izolirani. Posledično se tudi v teh delih pojavlja plesen (slika 31). Več o tem v podpoglavju stavbno pohištvo.

Slika 25: Plesen v sever-vzhodnem vogalu stavbe, kjer je prisoten geometrijski toplotni most

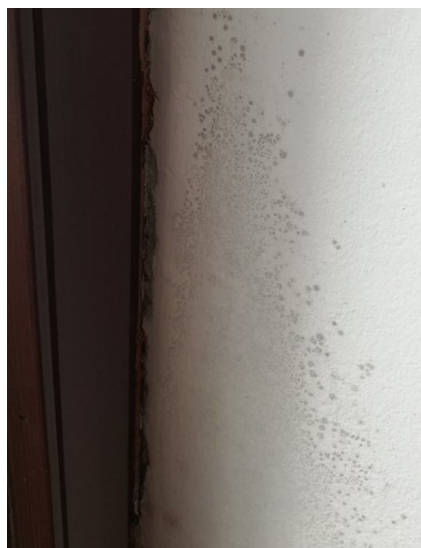
Slika 26: Plesen na steni ob okvirju balkonskih vrat

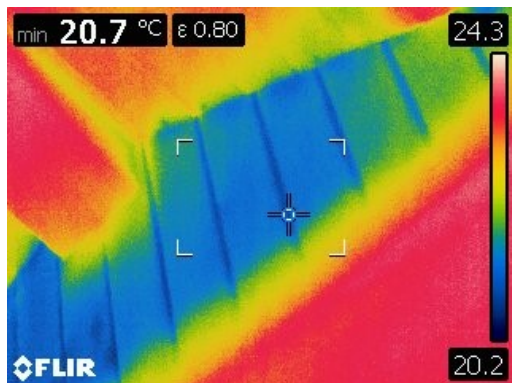
proti spuščnemu podstrešju ni toplotno izolirana in je tu velik toplotni most. Neizoliran je tudi slemenski nosilec frčade. Oboje je prikazano na sliki 34. Toplotni most se pojavlja še na dimniku, saj je ta narejen samo iz polne opeke, cevi v notranjosti pa niso toplotno izolirane, kot pri sodobnih dimnikih.

Slika 29: Ne izolirana frčada

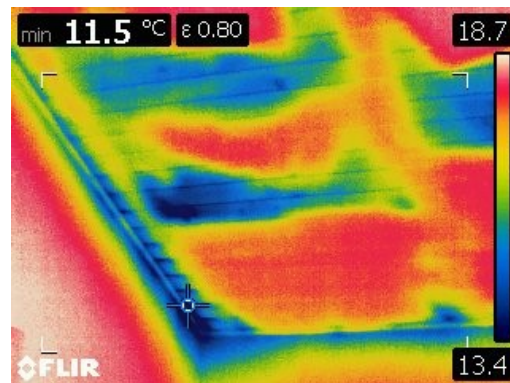
Slika 28: Geometrijski toplotni mostovi in jasno vidna mesta, kjer je prišlo do zdrsa toplotne izolacije
