## **DIPLOMSKA NALOGA**

Ljubljana, 2021

| <b>Naslov:</b> | <b>Prometno tehnična in prometno varnostna analiza odsekov R2-430/1079 in 1080</b> |
| <b>Tip dokumenta:</b> | <b>Diplomska naloga – univerzitetni študij</b> |

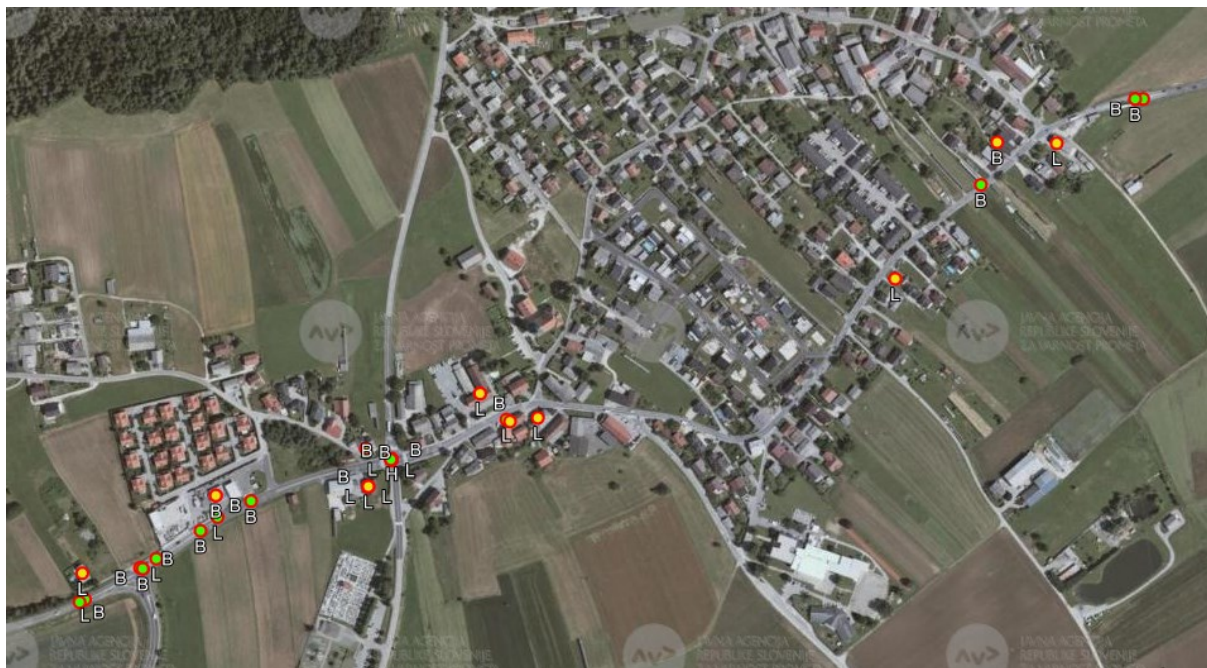
Slika 3.2: Lokacijski prikaz prometnih nesreč na izbranem odseku (vir podlage: geopedia.si)

Na sliki 3.2 so prikazane vse prometne nesreče na odseku v zadnjih 20 letih. Opazimo, da so porazdeljene po kritičnih mestih, ki jih v večini predstavljajo križišča na odseku. Prva kritična točka je nesemaforizirano križišče kot izstop iz AC, druga je semaforizirano križišče, ki smo ga analizirali, tretja je križišče pri cerkvi, zadnja točka pa predstavlja vstop v vas oziroma sredinski otok. Če povežemo vzroke in kraje nesreč na odseku, opazimo da se na križiščih pojavljajo neupoštevanja pravil o prednosti, ker zaradi kolon iz nasprotne smeri levi zavijalci želijo odvzeti prednost naravnost vozečim. Ta pojav smo opazili že med štetjem prometnih obremenitev, saj bi skoraj prišlo do prometne nesreče. Na delih kjer ni križišč pa do nesreč prihaja zaradi nepravilnega prehitevanja in neprilagojene hitrosti, ki se pojavlja v smeri proti Smledniku, ko vozniki po vožnji v koloni v naselju pridejo na bolj odprto cesto in z neprilagojeno hitrostjo želijo nadoknaditi izgubljeni čas.

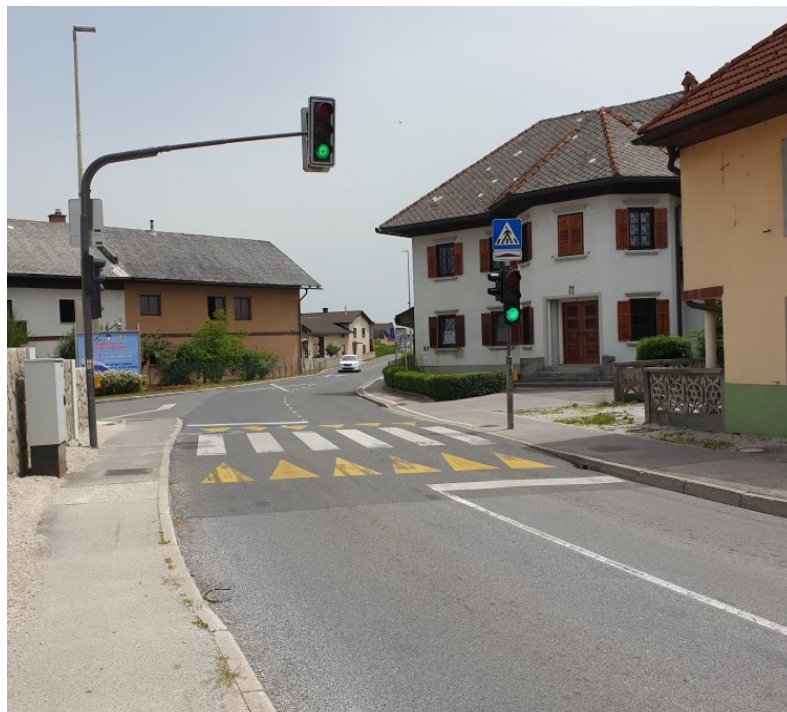
Slika 3.3: Grbina na stacionaži km 0 + 145

Na stacionaži km 0 + 145 odseka 1080 leži grbina, ki hkrati predstavlja tudi prehod za pešce. Ukrep je upravičen, saj se cesta približuje križišču za katerim pa je tudi zožitev ceste, kjer morajo biti hitrosti vozil majhne, saj lahko ob srečanju dveh večjih vozil pride do trčenja. Grbine so primerne za umirjanje prometa na cestah v stanovanjskih naseljih. Poznamo montažne in gradbene grbine, ločijo pa se v tem, da je glede na predpise montažne pozimi treba odstraniti zaradi pluzenja ceste.

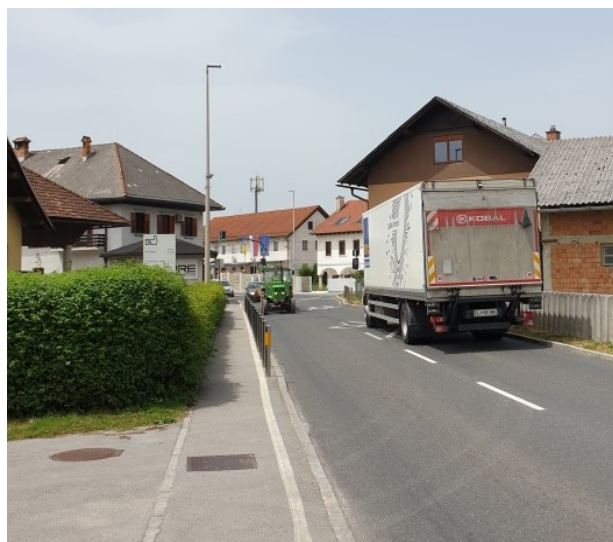
Slika 3.4: Zoženje vozišča na stacionaži km 0 + 190

Drugi in tretji ukrep sta zoženji vozišča, ki predstavljata problem v smislu prometne pretočnosti, saj se na teh dveh mestih težja tovorna vozila ne morejo srečati. Zoženje vozišča je sicer eden

pomembnejših dejavnikov umirjanja prometa, saj so za doseganje večjih hitrosti potrebne širše ceste, voznik pri zožitvi ceste postane pozornejši in zato včasih tudi zmanjša hitrost. Prva zožitev na odseku je pregledna, a se nahaja približno 200 metrov od semaforiziranega križišča na katerem je lahko v konični uri kolona v tej smeri dolga tudi do 350 metrov. Posledično se vozila težko umaknejo nasproti vozečim, ki vozijo mimo zožitve, zato lahko pride do nevšečnosti med vozniki, vpliva pa tudi na gostoto prometa saj se na tem mestu pojavljajo vse večji zastoji. Druga zožitev se nahaja pri gasilskem domu, kjer je cesta nepregledna in posledično tudi nevarna. Nepreglednost bi lahko odpravili z obcestnim ogledalom, ki bi voznikom, ki se približujejo mestu zožitve, pomagalo pri boljši vidljivosti in posledično lažji odločitvi za prevoz le te. Pri tej oviri se težko srečata tudi večje vozilo in osebni avtomobil, kar je prikazano tudi na sliki 3.5. Iz slike je razvidno tudi, da je zaradi napačnih odločitev voznikov poškodovana tudi obcestna infrastruktura, natančneje količki na pločniku.

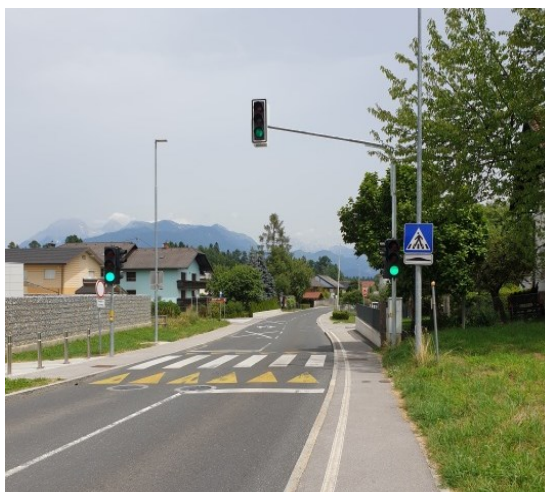
Slika 3.6: Grbina na stacionaži km 0 + 525

Naslednja ukrepa sta ponovna grbina, ki je združena s preходом za pešce, in ploščad. Ploščadi se od grbin ločijo le v tem, da so postavljene na večji površini cestišča in se navadno kombinirajo s prehodi za pešce oziroma kolesarje. Postavitev grbine pred zožitvijo pri gasilskem domu se nam zdi smiselna, saj pripomore k zmanjšanju hitrosti vozil, a menimo, da v prometnih konicah oba ukrepa pripomoreta k prevelikemu zgoščevanju prometa pred zožitvijo, saj sta med seboj oddaljena le 150 metrov in vozniki konstantno spreminjajo hitrost vožnje, zaradi tega pa lahko pride do zastojev. Za rešitev tega problema bi predlagali združitev obeh ukrepov v eno grbino s preходом za pešce, ki bi bila bolj pomaknjena v smeri proti gasilskemu domu. Pri križišču s ploščadjo pa bi na nasprotno stran ceste postavili tudi cestno prometno ogledalo s 180-stopinjskim kotom opazovanja, saj morajo vozniki, ki se vključujejo iz stranske ceste zaradi zmanjšane vidljivosti zapeljati skoraj na glavno cesto, kar pa povečuje možnost prometnih nesreč.

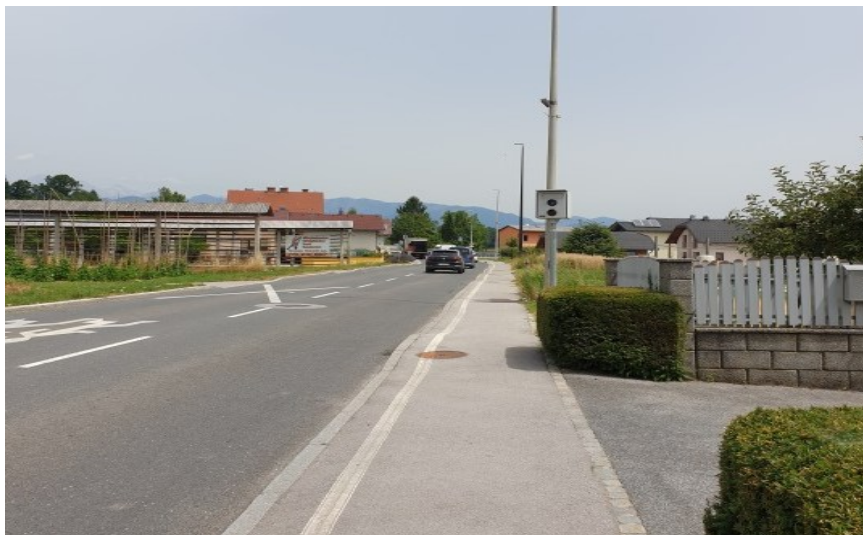
Slika 3.8: Stacionarni radarski merilec hitrosti

Le 50 metrov za ploščadjo je ob cestišču postavljen stacionarni radarski merilec hitrosti. Ukrep je smiseln, saj menimo, da je to eden redkih, ki voznike resnično pripravi do zmanjšanja hitrosti ali pa pride do kaznovanja. Pri tem ukrepu bi spremenili le lokacijo samega merilca in sicer bi ga prestavil 100 metrov nižje, saj se po njegovi trenutni lokaciji cesta izravna in so omogočene veliko večje hitrosti, s prestavitvijo pa bi dosegli, da na tem mestu hitrosti ne bi bile prekoračene.

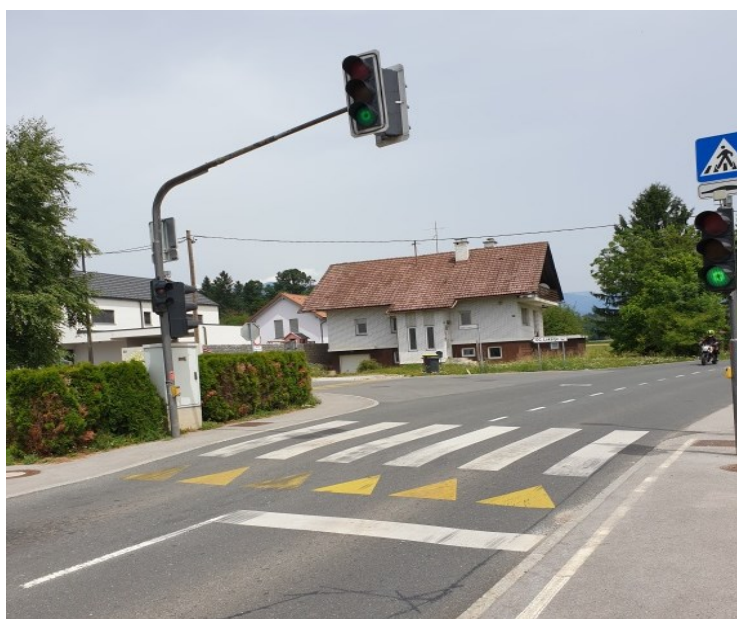
Slika 3.9: Ploščad na stacionaži km 0 + 915

Sedmi ukrep na odseku je ponovna ploščad, ki se nahaja na stacionaži km 0 + 915. Postavljena je pri prvem križišču v naselju Vodice, če pridemo iz smeri Most in nas opozarja na spremenjen prometni režim, zato je ukrep pravilen v smislu zmanjševanja hitrosti voznikov in s tem povečanjem prometne varnosti. Ploščad je opremljena tudi s preходом za pešce in pripadajočim semaforjem.

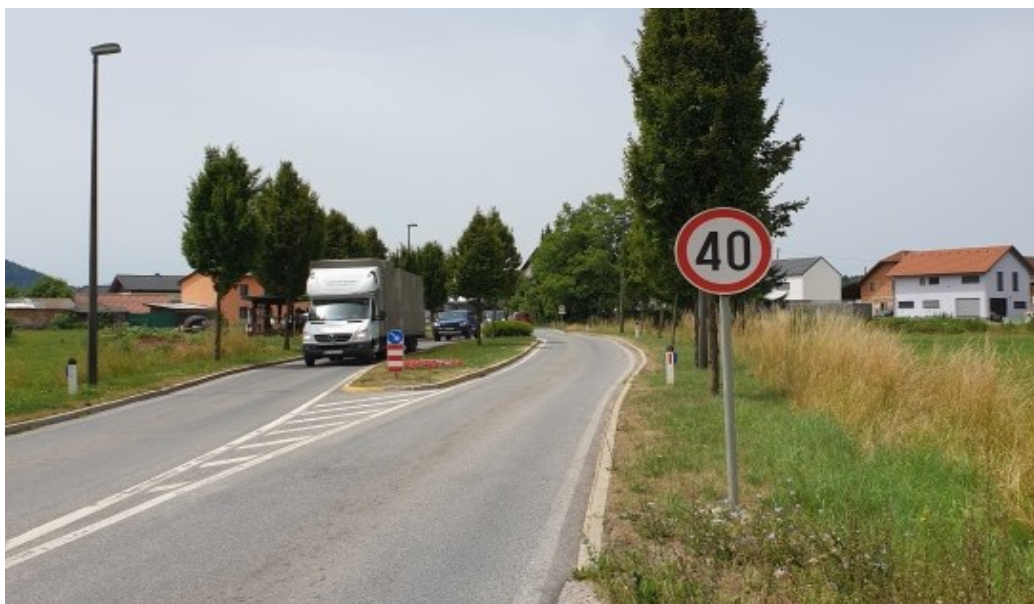
Slika 3.10: Sredinski otok na stacionaži km 1 + 015

Še zadnji ukrep za povečanje prometne varnosti je sredinski otok, ki spada med zoženja vozišča. Sredinski otoki uspešno mirijo promet, če so dovolj veliki, da se doseže prestavitev cestne osi. Postavljamo jih pred naselji in s tem najavljamo spremenjen prometni režim. V primeru, da so otoki širši od 2,5 metra morajo biti zasajeni z grmičevjem, a ne smejo ovirati preglednosti, po navadi pa jih kombiniramo s prehodi za pešce. Pred otokom je na odseku dovoljena hitrost 90 km/h, saj cesta vodi skozi polja do industrijske cone. Z zožitvijo širine ceste in rahlim zavojem osi cestišča povzročimo večjo zbranost voznikov in posledično lahko tudi zmanjšanje hitrosti vozil, obenem pa opozorimo tudi na približevanje umirjenega prometa. Ukrep je opravičen, za še večjo varnost pa bi lahko pred sredinskim otokom v smeri iz Most na cestišče postavili optične ali zvočne zavore in s tem nezbrane voznike opozorili na približevanje otoku, saj bi se lahko ob preveliki hitrosti in trku s sredinskim otokom huje ali smrtno poškodovali.
