## **MAGISTRSKO DELO**

| <b>Naslov:</b> | <b>Celostna energijska sanacija stavbe Srednje šole Veno Pilon<br/>Ajdovščina</b> |

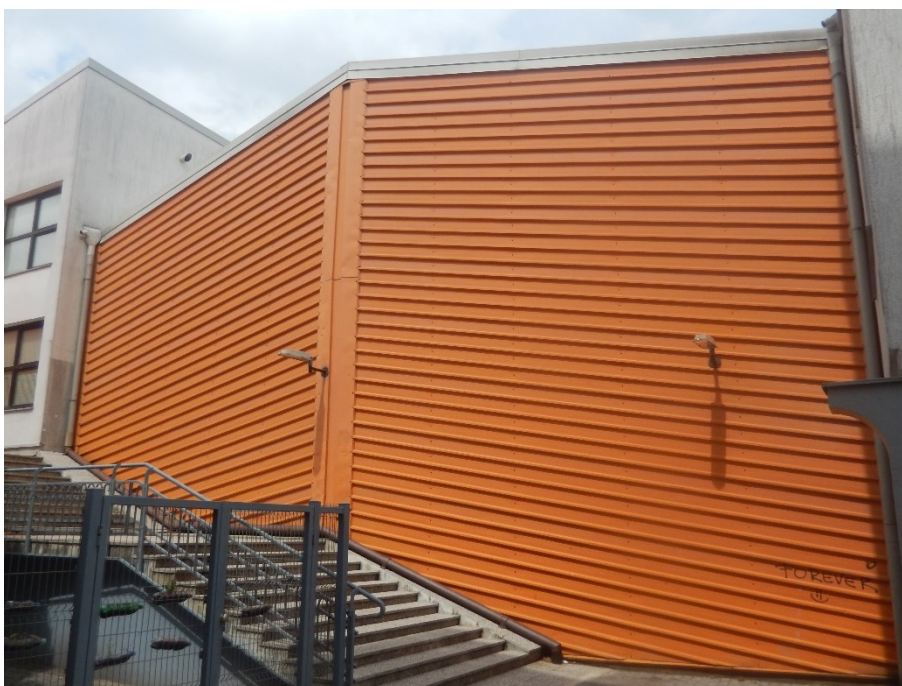
Slika 5: Zunanja stena 1 – Fasada s trapezno pločevino

Konstrukcija zunanje stene (slika 5) ne zagotavlja ustrezne minimalne toplotne zaščite, poleg tega so opazne tudi lokalne površinske poškodbe in lokalna dotrajanost trapezne pločevine. Zunanja stena je potrebna celovite sanacije, kjer obstoječ toplotni ovoj odstranimo in nadomestimo z novim.

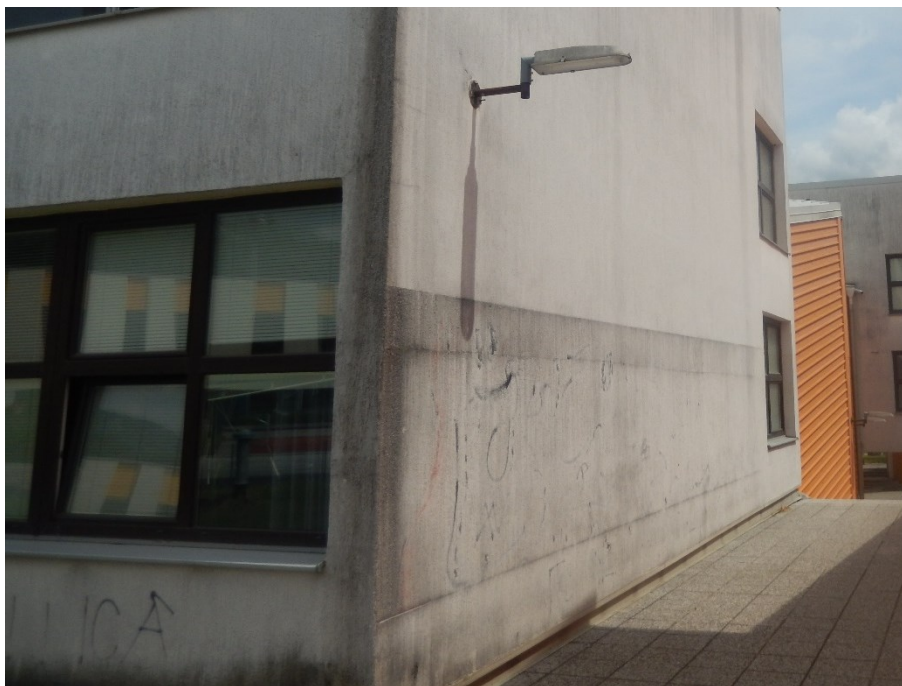
**Slika 6: Zunanja stena 2 – Kontaktno izolacijska tankoslojna fasada**

Poleg tega, da konstrukcija ne zagotavlja zadostne toplotne zaščite, je tudi opazno dotrajana in razpokana. Lokalno so izraziti znaki zamakanja, na severnem, osojнем delu stavbe pa tudi rast alg, kot je razvidno s slik 6 in 7. Obstoječi toplotni ovoj je na teh mestih preveč dotrajan, zato ga odstranimo in v celoti nadomestimo z novim.

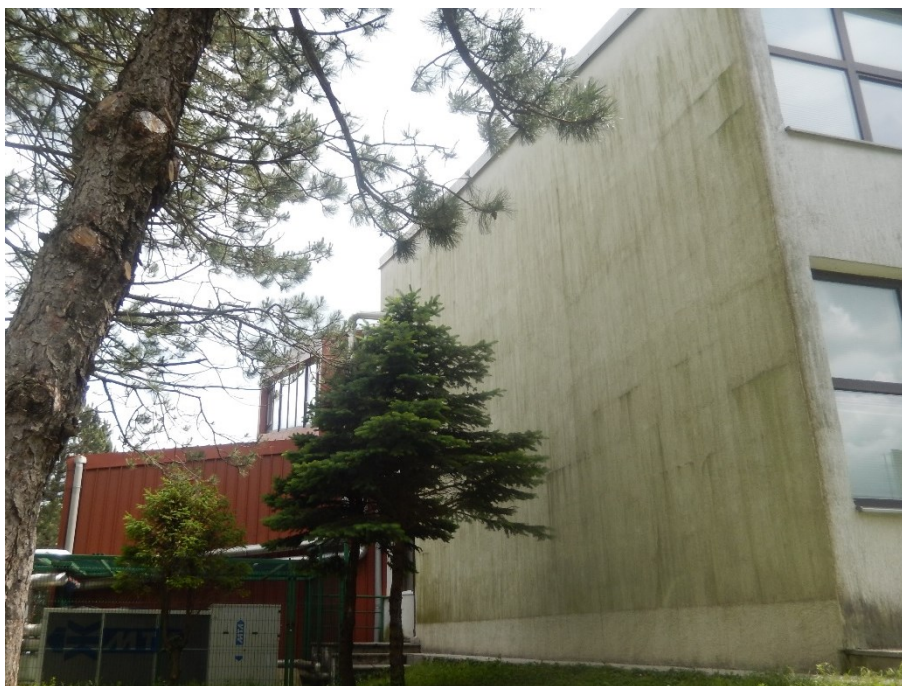
**Slika 7: Zunanja stena 2 – Vegetacija na severni strani površine fasade**

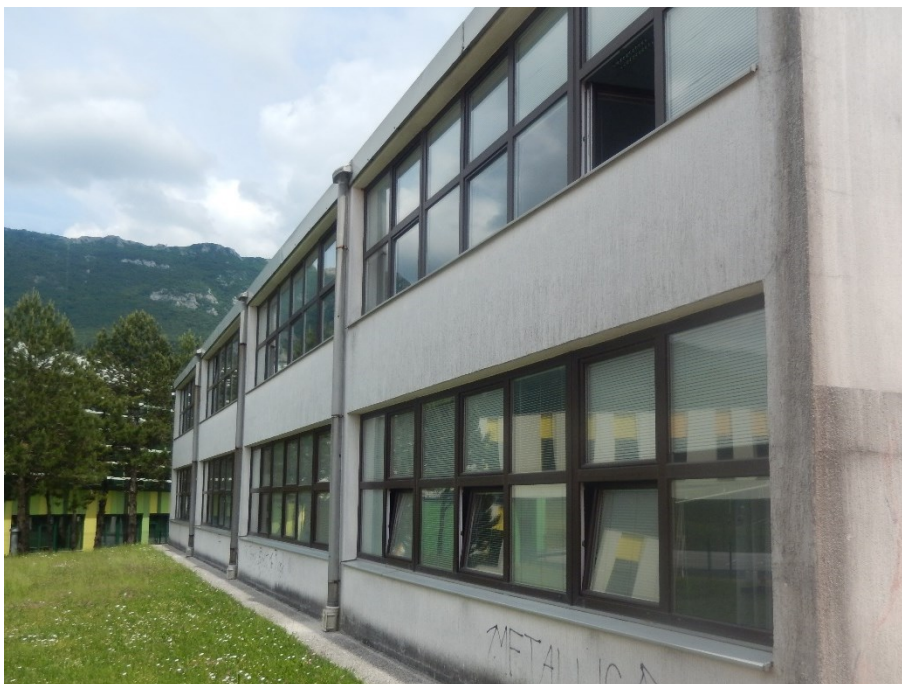
**Slika 8: Zastekljene površine na severozahodni strani**

Obstoječa vgrajena okna so iz PVC z dvoslojno zasteklitvijo (slika 8) in so v dobrem stanju. Na šoli o kakršnihkoli težavah z okni ne poročajo. Vse zasteklitve so nameščene v ravnino notranjega roba nosilne konstrukcije, kar pomeni linijske toplotne mostove po obsegu (špaletah) vseh zunanjih zasteklitev, čeprav je nameščene tudi nekaj »bočne« izolacije ob stebrih. Poglobljena zasteklitev glede na ostalo površino fasade je priporočljiva za poletni čas in vroče klime, ker je pregrevanje stavbe s tem lažje rešljivo in manj problematično. Na podlagi ogleda na terenu in ocene zasteklitev sklepamo, da je toplotna prehodnost zasteklitve  $U_{st} = 1,1 \text{ W/m}^2\text{K}$ , skupna toplotna prehodnost zasteklitve pa  $U_w = 1,3 \text{ W/m}^2\text{K}$ , kar ustreza minimalnim tehničnim zahtevam, lastnosti smo ocenili s pomočjo podatkov, dostopnih na spletni strani enega od proizvajalcev PVC stavbnega pohištva (MIK Celje, 2018).

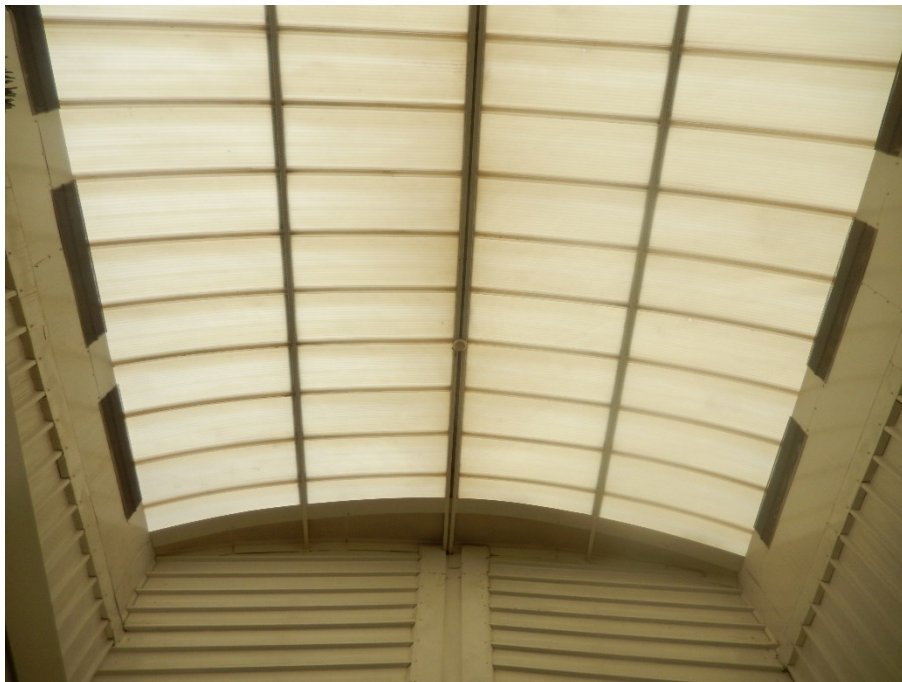
**Slika 9: Streha nad atrijem iz notranjosti**

Streha nad atrijem je bila izvedena po izgradnji objekta, v začetku pa ni bila predvidena. Izvedena je s kovinsko aluminijasto podkonstrukcijo in pokrita s polikarbonatno kritino, ki omogoča prehod dnevne svetlobe. Polikarbonatna kritina je na pogled izrazito dotrajana, kot je razvidno iz slike 9, in ob močnejših nalivih prihaja do njenega puščanja. Podatkov o vgrajenem materialu in njegovih lastnostih nimamo, ocenjujemo pa, da je zamenjava kritine nad atrijem potrebna. V notranjosti atrija je na stenah izvedena tudi fasada s trapezno pločevino, saj je bil atrij ob izgradnji odkrit in izpostavljen zunanjim vplivom. Pločevina je nekoliko dotrajana, opazne so površinske poškodbe. Predlagamo, da ob sanaciji strehe nad atrijem obstoječo fasado skupaj z izolacijo na teh površinah odstranimo in nadomestimo z običajnim ometom.

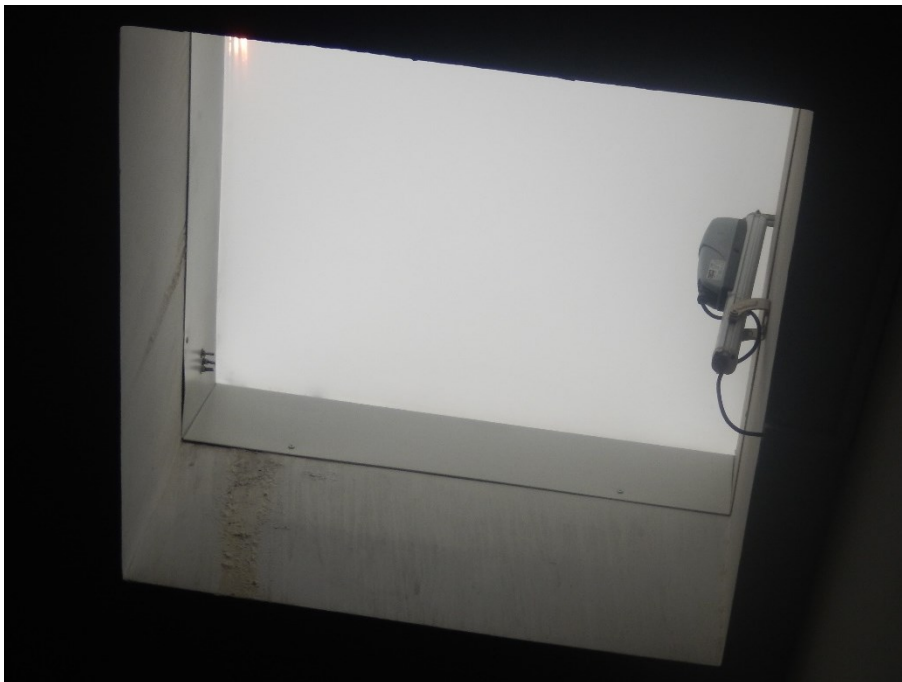
**Slika 10: Ena od štirih svetlobnih kupol nad čitalnico z opaznimi znaki puščanja na ometu**

V strehi nad knjižnico in čitalnico so vgrajene štiri svetlobne kupole dimenzije 116 cm (odprtina 120 cm), ki omogočajo večjo osvetljenost z dnevno svetlobo v tem prostoru. Kupole so na pogled v dobrem stanju, v preteklosti pa je ob močnejših nalivih z burjo prihajalo do puščanja, kar je opazno na ometu (slika 10), vendar so ta problem rešili z zatesnitvijo problematičnih točk z zunanje strani. Toplotne izolativnosti obstoječih svetlobnih kupol nismo mogli natančno določiti, a kljub morebitni ustreznosti glede minimalnih zahtev ( $U_{\max} = 2,40 \text{ W/m}^2\text{K}$ ) smo se odločili, da je v sklopu celostne energijske sanacije strehe in toplotnega ovoja primerno, da zamenjamo tudi svetlobne kupole – tudi zaradi možnosti boljšega izkoriščanja osvetljenosti prostora z dnevno svetlobo.

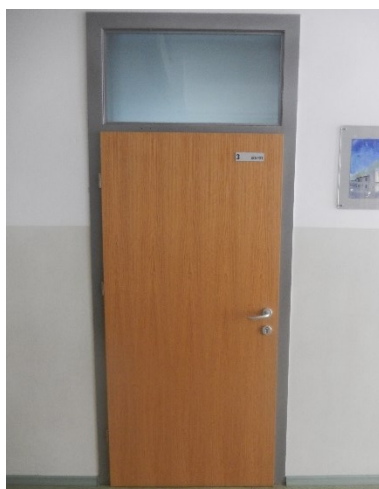
**Slika 11: Tipična notranja vrata z nadsvetlobo v obravnavani stavbi**

Notranja vrata so v zelo dobrem stanju, so praktično nova po celotni stavbi (slika 11). Gre za lesena panelna vrata s kovinskim podbojem in nadsvetlobo z zamegljenim steklom. Zamenjava ni potrebna, saj sklepamo, da ustrezajo vsem zahtevam.

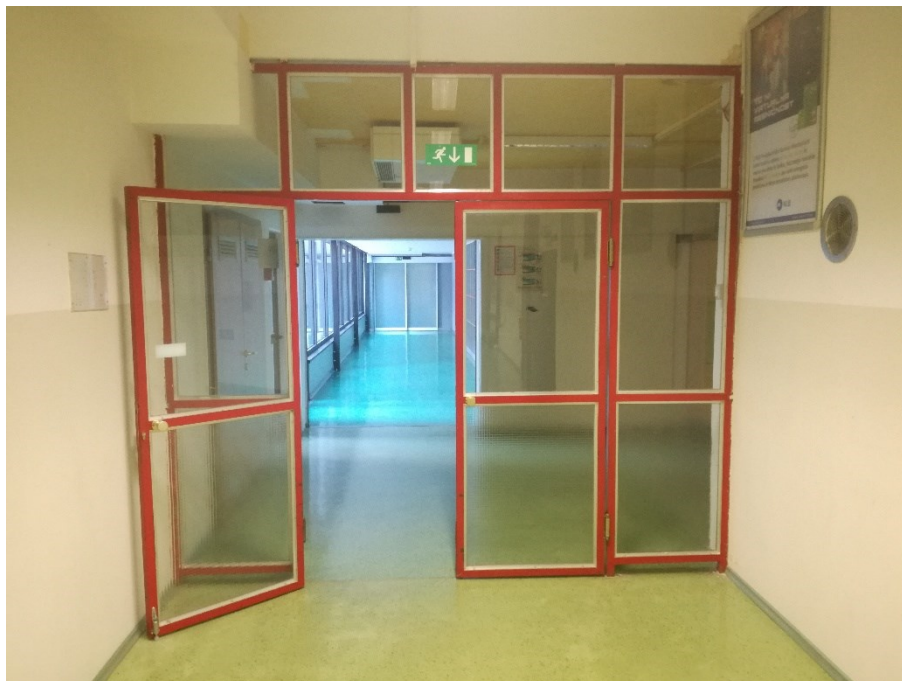
**Slika 12: Vrata na prehodu iz objekta šole na povezovalni hodnik in večnamensko športno dvorano**

delavnicam in Športnemu centru Police so vrata s kovinskimi okvirji in enoslojno zasteklitvijo (slika 12). Za vhodna vrata velja omejitev  $U_{\max} = 1,60 \text{ W/m}^2\text{K}$ , ocenjujemo, da obstoječa vgrajena to vrednost presegajo, zato predlagamo vgradnjo novih. Glede na lokacijo samih vrat predvidevami, da bi bila potrebna vgradnja požarnih vrat v skladu s študijo požarne varnosti, ki pa ni predmet te naloge. Za potrebe nadaljnjega izračuna bomo predpostavili vrednost toplotne prehodnosti vrat  $U = 1,60 \text{ W/m}^2\text{K}$ .

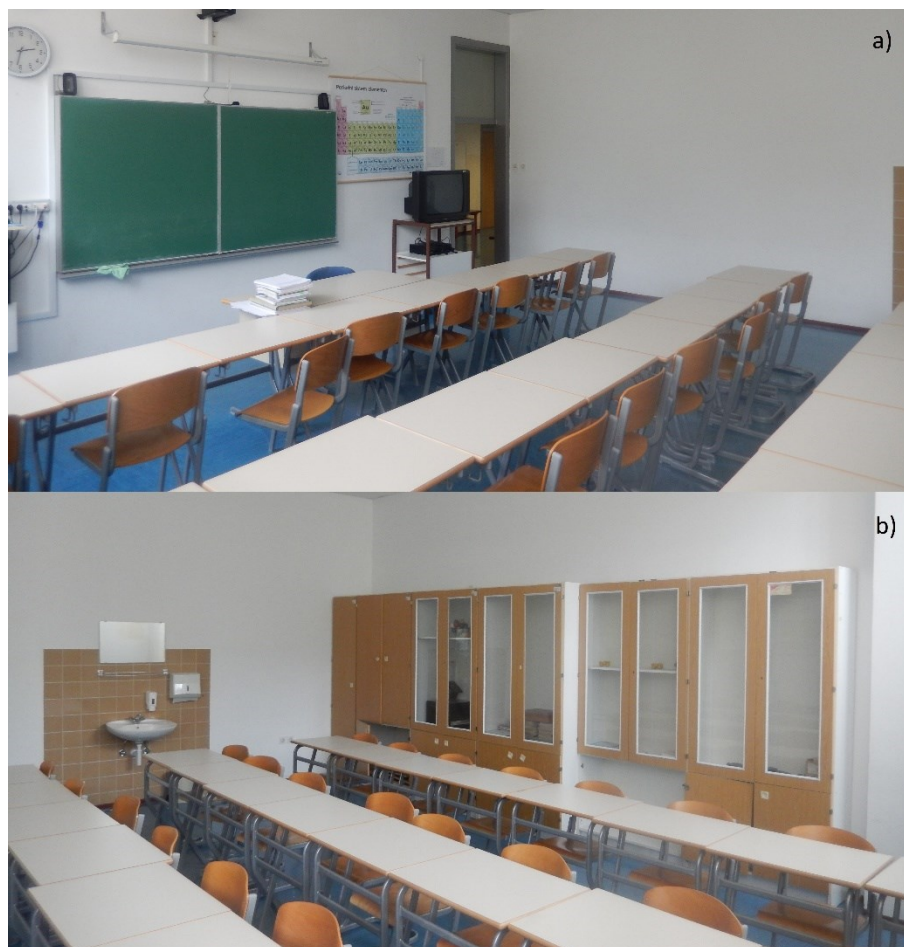
**Slika 13: Oprema tipične učilnice**

Analizirali smo primer tipične učilnice, v kateri se izvaja pouk. Geometrijo in materiale smo predpostavili na podlagi ogleda in dokumentacije. Predpostavili smo, da se v učilnici nahaja 30 učencev, primer opreme tipične učilnice je predstavljen na sliki 13. V programu ARTIE smo definirali geometrijske lastnosti prostora, parametre notranjega okolja in definirali notranje površine, katerim smo pripisali materialne lastnosti in velikost površine.

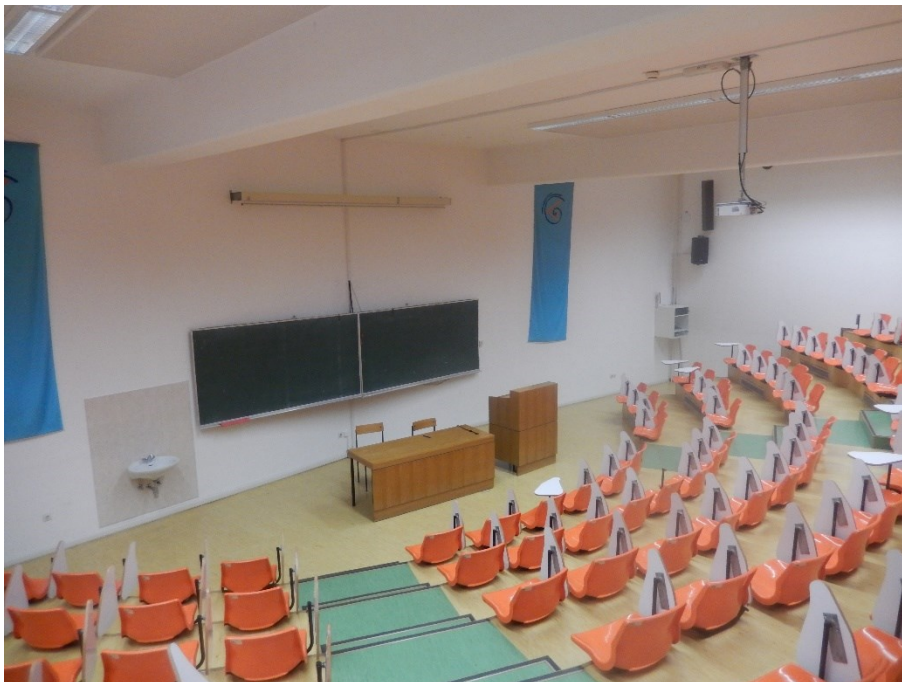
Amfiteatralna predavalnica (sliki 16 in 17) je večji prostor na šoli, ki služi za predavanja, predstavitve in nekatere dogodke, prostor pa sprejme okoli 120 oseb. Na šoli so poročali, da so imeli v preteklosti težave z odmevnim časom, vendar so že izvedli določene ukrepe, namestili so približno 65 m<sup>2</sup> lesenih akustičnih plošč, del na strop, del pa na stranski steni ter zadnjo steno, kot je razvidno s slike 17. Izrazili so željo, da preverimo ustreznost ukrepov.

**Slika 16: Del notranjosti amfiteatralne predavalnice**

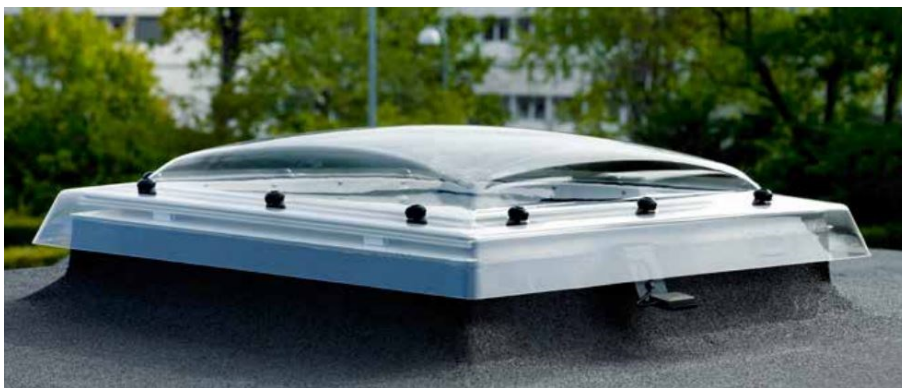
**Slika 38: Prosojna kupola nad strešnim oknom za ravno streho (Velux, 2017)**

polikarbonata, termo izolativno dvoslojno zasteklitev in izolativen PVC okvir na notranji strani. Naklon strehe obravnavane stavbe je na mestu kupol  $13,9^\circ$  (izbrano okno je namenjeno vgradnji pri naklonih strehe do  $15^\circ$ ). Izbrani sistem omogoča tudi namestitev zunanjih senčil na solarni pogon za preprečevanje pregrevanja. Toplotna prehodnost izbranega sistema je  $1,4 \text{ W/m}^2\text{K}$  ( $U_{\max} = 2,40 \text{ W/m}^2\text{K}$ ) (Velux, 2018). Izbrana kupola skupaj z zasteklitvijo prepušča 72 % dnevne svetlobe, torej več kot trenutno vgrajena kupola, ki po naši oceni prepušča okrog 40 % (Pogorevc, D., 2018). Z vgradnjo novih kupol smo poleg toplotne izolativnosti želeli izboljšati tudi osvetljenost knjižnice in čitalnice z dnevno svetlobo.
