Lindič, V., 2015. Študija možnosti
energetske prenove spomeniško zaščitene
stavbe. Diplomska naloga. Ljubljana,
Univerza v Ljubljani, Fakulteta za
gradbeništvo in geodezijo. (mentor Košir,
M., somentor Kunič, R.): 63 str.

**ŠTUDIJA MOŽNOSTI ENERGETSKE PRENOVE
SPOMENIŠKO ZAŠČITENE STAVBE**

Diplomska naloga št.: 97/OG-MO

**THE STUDY ON THE POSSIBILITY OF ENERGY
RENOVATION OF HERITAGE BUILDING**

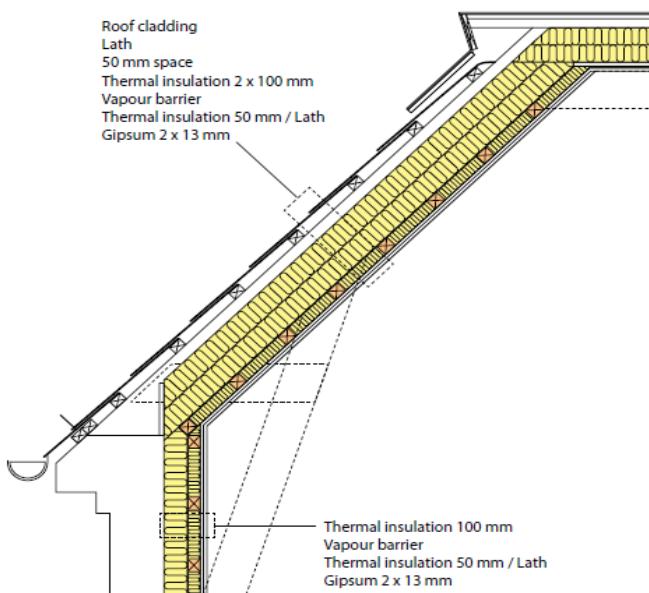
Na notranjo stran so dodali 10 cm mineralne volne. Nanjo so namestili 0,2 mm folijo, ki ima funkcijo parne ovire. Streho so izolirali z 20 cm izolacijo med škarniki in še z 5 cm dodatne izolacije pod škarniki (slika 1).

Slika 1: Vertikalni prerez izoliranega podstrešnega stanovanja (vir: [21])

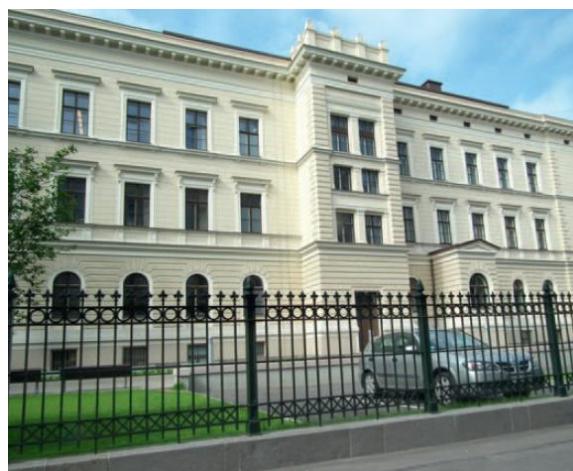
Slika 2: Javna šola v Latviji

Prenova javne šole v letu 2008, ki je bila zgrajena med letoma 1876 in 1879 (slika 2). Debelina zidane stene v pritličju znaša od 106 cm do 134 cm in v zgornjih nadstropjih 93cm. Zaradi debelih sten je zadoščala že 7,5 cm debela toplotna izolacija iz kamene volne. V mansardi so dodali po 20 cm toplotne izolacije. Obnovljeni so bili zunanji okvirji škatlastih oken. Iz notranje strani pa so namestili dvojno zasteklitev. Nameščen je bil nov prezračevalni sistem z vračanjem odpadne toplotne, ki je povezan s klimatskimi enotami. Stavba je z obnovo zmanjšala porabo energije za okoli 112MWh/mesec . Vrednost temelji na meritvah realne porabe energije, ki je bila izmerjena v eni kurilni sezoni. Prenova je stala 12,8 milijonov € [21].

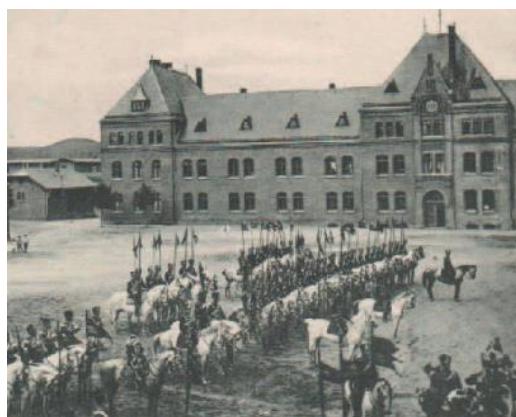
Vojna poslovna stavba iz leta 1890 (slika 3), ki je bila obnovljena med letoma 2007 in 2009 (slika 4). Cilj tega projekta je bil, povečanje energijske učinkovitosti stavbe in ohranitev prvotne fasade po zahtevah spomeniškega varstva. Zunanje stene so bile izolirane z notranje strani, s 5 cm izolacijskimi ploščami iz kalcijevega silikata, ki

Slika 3: Vojaška poslovna šola leta 1890 (vir: [21])

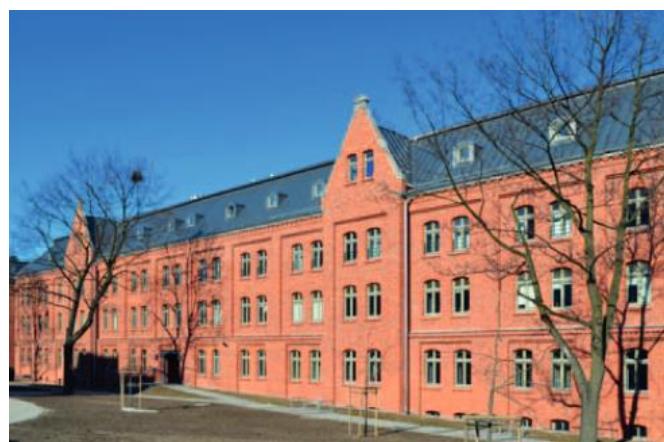
preprečujejo kondenziranje vlage na mestu topotnih mostov. Da so preprečili vdor vlage, so zunanje stene impregnirali s hidrofobno maso. Strehe so izolirali z 20 cm topotne izolacije (mineralna volna). V kleti so izvedli obnovitev apnenega ometa, na mestih, kjer je bil le ta izpostavljen vlagi. Obnovili so tudi okvirje enojnih lesnih oken. Za zamenjavo ogrevalnega sistema se niso odločili. Namestili pa so mehanski prezračevalni sistem z ventilatorskimi konvertorji. Vrednost učinka energetske učinkovitosti po prenovi ni znana [21].

Slika 4: Vojaška poslovna šola po prenovi (vir: [21])

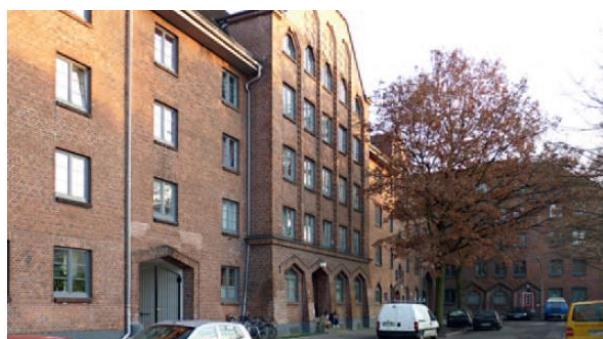
Slika 5: Stanovanjski blok v Hamburgu (vir: [21])

Stanovanjski blok iz leta 1926 (slika 5), ki je bil obnovljen leta 2010. Pred samo prenovo je bila izvedena študija potencialnih vrednostih zmanjšanja energije, ki naj bi jih doprinesla obnova. Potrebna energija za ogrevanje je pred prenovo znašala 215 kWh/m^2 , po prenovi se je zmanjšala na 60 kWh/m^2 , kar predstavlja 72% prihranek. To so dosegli z namestitvijo sončnih kolektorjev, ki služijo za ogrevanje stanovanj in ogrevanje vode, v klet pa so namestili zalogovnik za toplo vodo. V mansardnih prostorih so dodali stanovanja, zato so dvignili streho za 50 cm. Ob tem so morali paziti, da niso posegli v ohranjenost ulične fasade. Da se je zagotovila ohranjenost dediščine, izolacije na ulično stran niso namestili. So pa izolirali fasado na dvoriščni strani z 18 cm izolacijskega materiala iz mineralne volne. Streha se je toploto zaščitila s 26 cm mineralne volne. Mansardne stene pa so se iz notranje strani obložile z 10 cm mineralne volne. V predhodni obnovi so že izolirali strop kleti, ki je iz lesenih tramov z 10 cm mineralne izolacije. Na ulični strani so bila nameščena nova dvokrilna okna, predvsem zato, ker so bila stara v slabem stanju in bi lahko prišlo do kondenziranja. Na dvoriščno stran pa so namestili ravno tako nova trokrilna okna. Posodobili so ogrevalni sistem in v vsako stanovanje namestili kondenzacijski plinski kotel. Nameščen pa je bil tudi prezračevalni sistem [21].

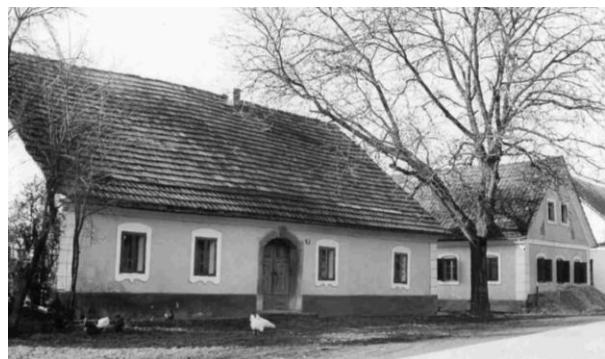
Leta 1989 so hišo prenovili za stanovanjske potrebe, tako se je funkcionalna zasnova notranjosti objekta spremenila. Od prvotnega stanja se je popolnoma ohranil le sprednji zunanji kamnit zid. Obdržala se je tlorisna in višinska zasnova kot tudi zunanjščina (barva fasade in fasadni detajli, oblika in naklon strešin, kritina). Ker je bilo stavbno pohištvo v zelo slabem stanju, so zamenjali vsa škatlasta okna, ki so imela enojno zasteklitev z vezanimi lesenimi okni z dvojno zasteklitvijo. Obdržala pa so se originalna sprednja dvokrilna vrata med kamnitim portalom.

Slika 6: Stanje pred prvo obnovo 1980 (vir: arhiv ZVKDS)

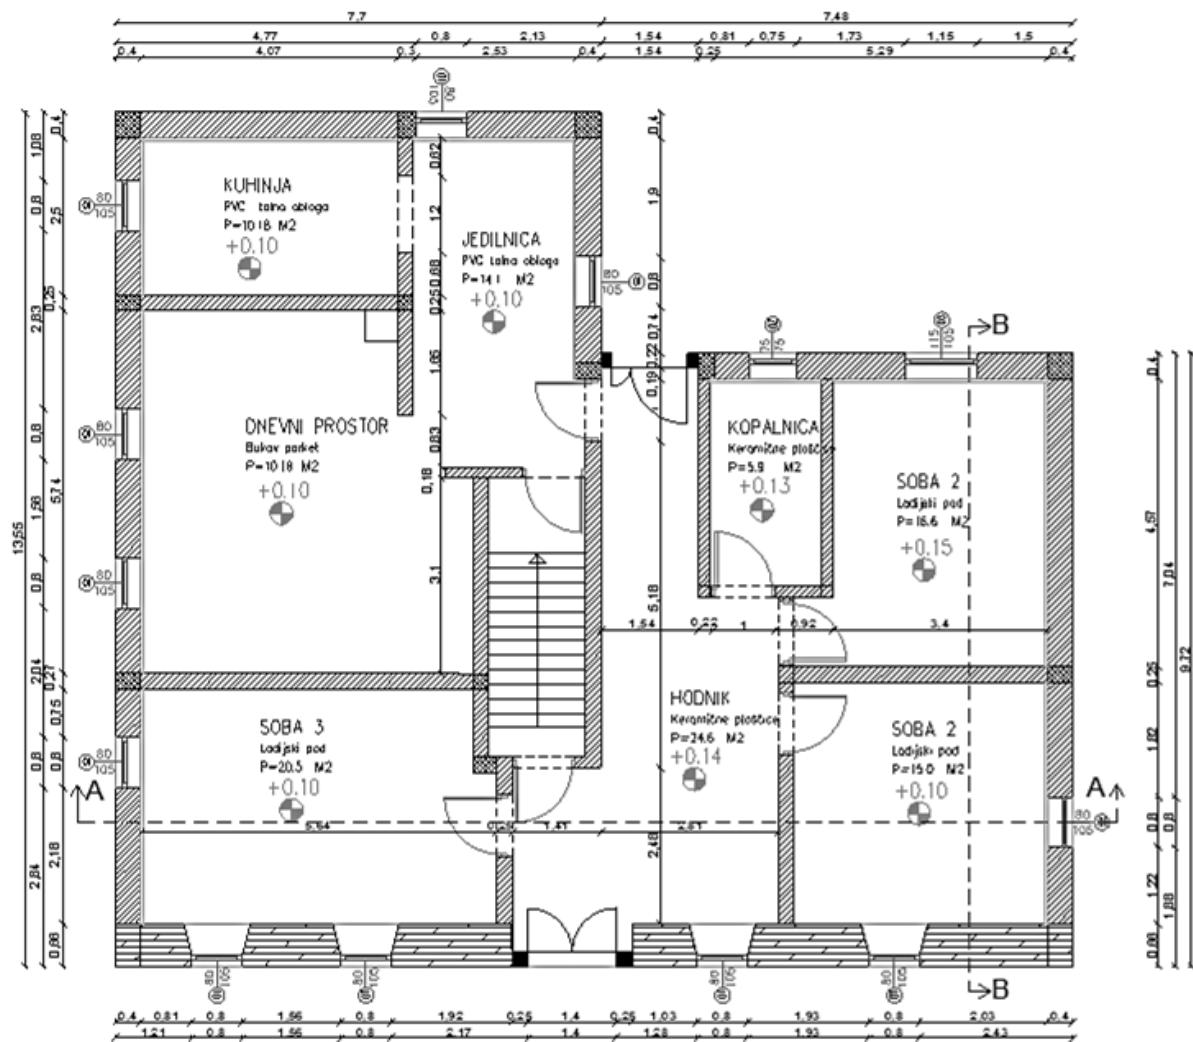
Nosilna konstrukcija je izvedena iz masivnih kamnitih zidov debeline 66 cm in iz betonskih blokov debeline 40 cm, na katere je na notranji strani dodana 5 cm izolacija iz porobetona. Streha je lesena dvokapnica z naklonom 45° in pokrita z opečnim bobrovcem. Predelne stene so iz opečnih zidakov in iz porobetonskih blokov. Medetažno konstrukcijo predstavlja armirana betonska plošča. Vsa okna so lesena z dvojno zasteklitvijo in so stara 26 let. Vhodna vrata na zahodni in vzhodni strani hiše so ravno tako lesena in brez dodatne izolacije. Fasada je izvedena iz mineralnega fasadnega ometa. Okoli oken so izvedene fasadne štukature. Napušč je obdelan s simsi. Za namen senčenja in zaščite oken so nameščena lesena polkna. Hiša se ogreva s kombiniranim toplovodnim kotлом z 80 l bojlerjem na leseno biomaso z močjo 30 kW.

Slika 8: Tloris obravnavane stavbe

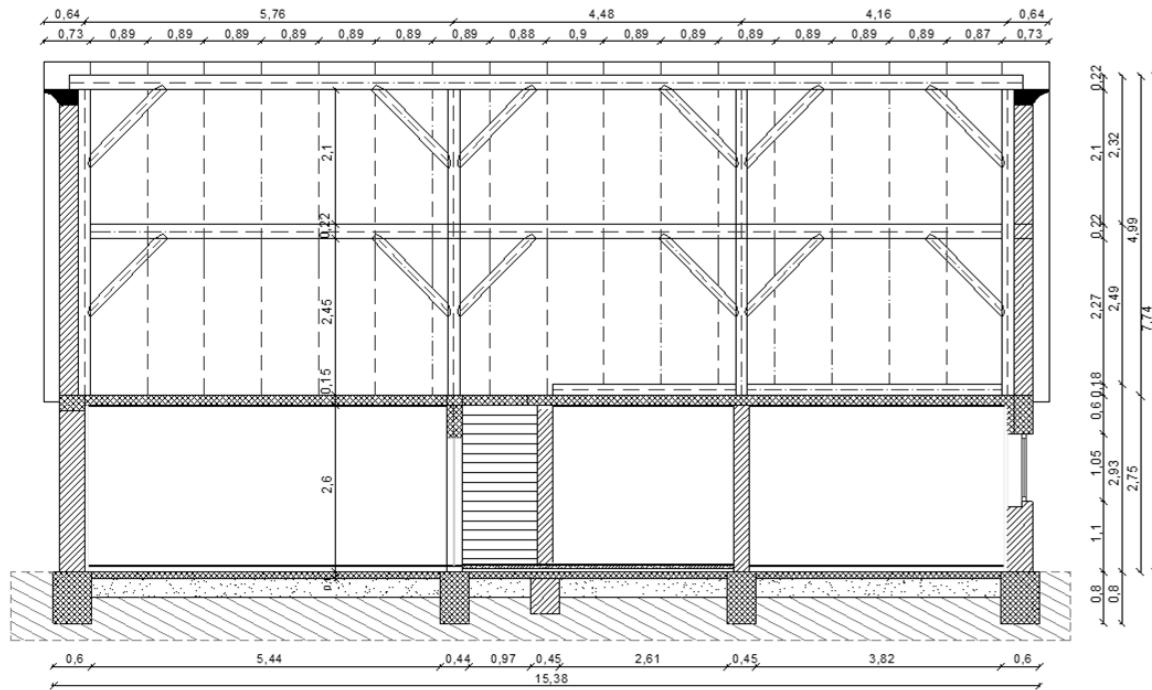
Slika 9: Pregled A-A obravnavane stavbe

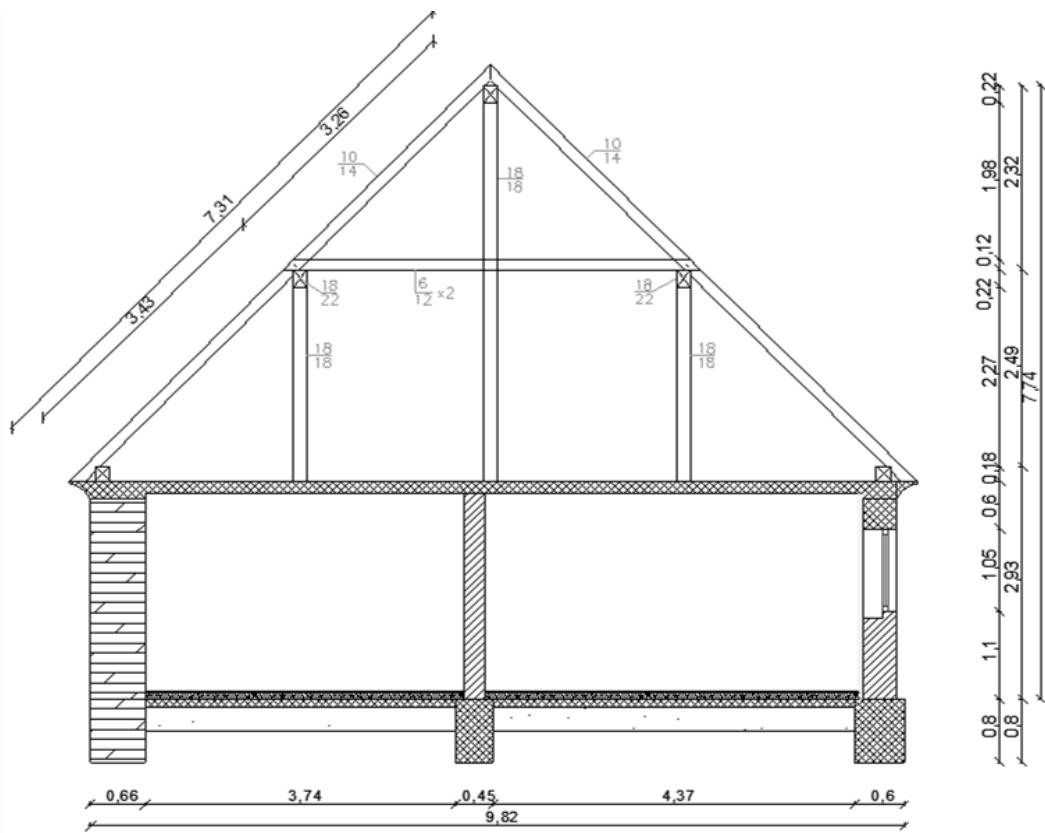
Slika 10: Prerez B-B obravnavane stavbe

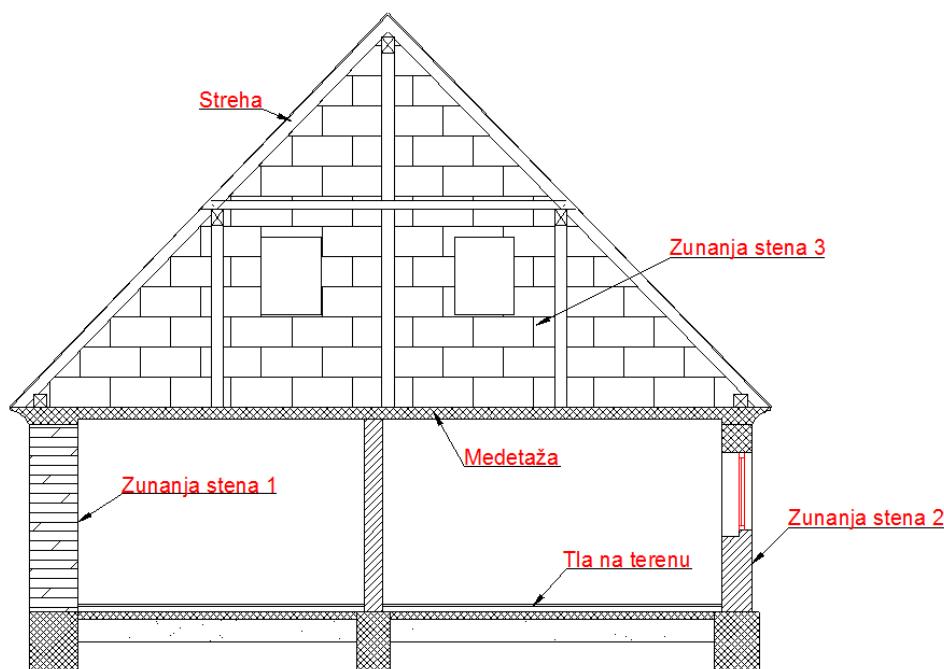
- zunanja kamnita stena (Zunanja stena 1)
- zunanja stena iz betonskih blokov (Zunanja stena 2)
- zunanja opečna stena (Zunanja stena 3)
- streha (Streha)
- medetaža (Medetaža)
- tla na terenu (Tla na terenu)

Slika 11: Prikaz obravnavanih konstrukcijskih sklopov

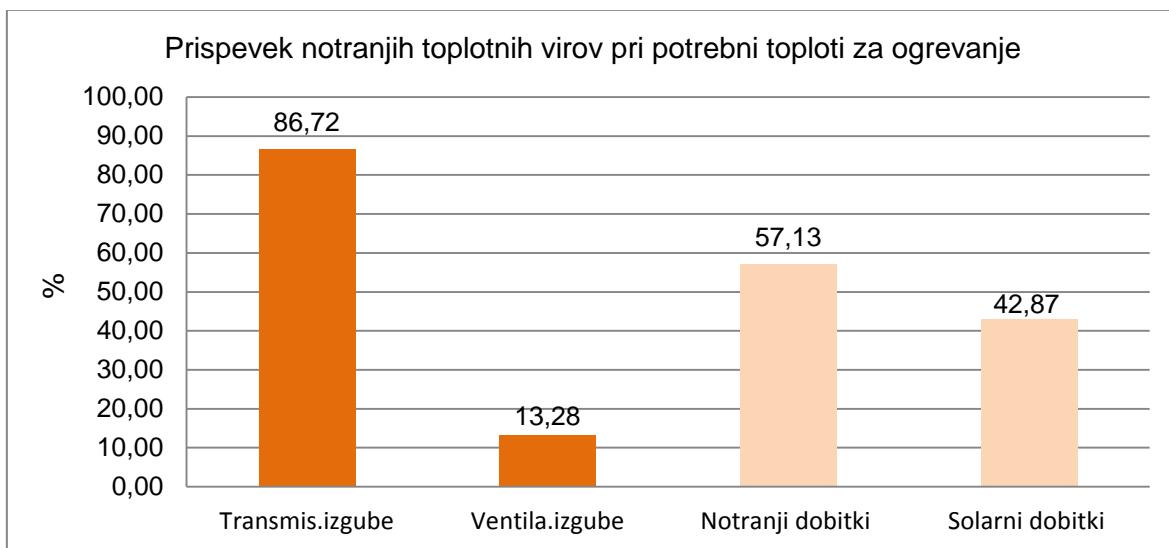
Na grafikonu 1 sem prikazala razmerja med transmisijskim in ventilacijskim izgubam, ter primerjavo med notranjim in solarnim dobitkom.

Grafikon 1: Primerjava med izgubami in dobitki za sezono ogrevanja obst. stanja

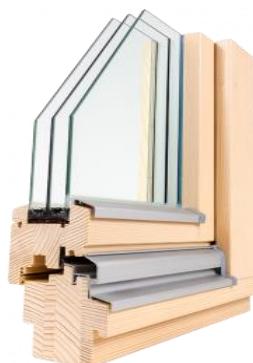
V vseh variantah sem zamenjala vezna okna z manj energetsko potratnimi okni (slika 12). Karakteristike predvidenih oken so predstavljene v preglednici 18. Vgradnja novih oken bi se izvedla po smernicah RAL. Takšna vgradnja zagotavlja 100% zatesnjeni stik med oknom in zidom ob pravilni izvedbi. Pri tem je potrebno poudariti, da s tem dosežemo manjše izgube toplote, ampak je potrebno zagotavljati redno prezračevanje prostorov. Prezračevanje ostane pri obnovi naravno. Zaradi izboljšanega tesnjenja stavbnega ovoja sem korigirala stopnjo izmenjave zraka z zunanjim okoljem, ta zdaj znaša 0,8/h.

Slika 12: Lesene okno (vir: [24])

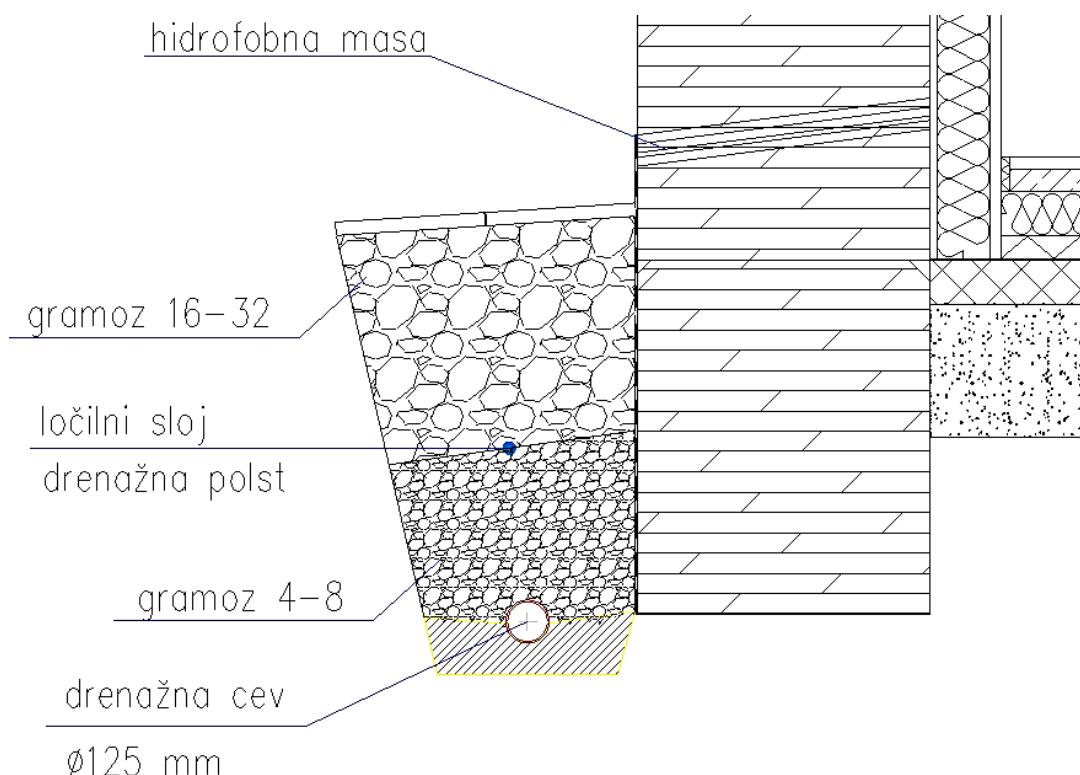
Pred namestitvijo topotne zaščite je potrebno preveriti vlažnost zidov. Posebno pozornost posvetimo 128 let staremu kamnitemu zidu, ki nima izvedene nobene hidroizolacije. Spoznati je treba vzroke navlaževanja in jih odpraviti. Najučinkovitejši ukrep je izkop do temeljev in izvedba drenaže. Izvedemo vertikalno hidroizolacijo in vertikalno drenažo za odvod vode stran od objekta (slika 13). V predelu obodnega zidu v stiku s terenom (talni zidec ali "cokl") odbijemo ves omet in na razgaljeni zid omečemo z apnenim malto ali s parapropustnimi sanacijskimi ometi (sušilni ometi). Hiša nima vodoravne hidroizolacije na stiku med površino temelja in nosilnimi zidovi. Posledica tega je kapilarni dvig vode v višje ležeče sloje. Horizontalno in vertikalno izolacijo je priporočljivo vstaviti nad nivo terena. Tako se tudi odbojna voda ob nalivih ne more zateči v kapilare. Eden od učinkovitejših postopkov vgradnje vodoravne izolacije je z injektiranjem hidrofobne mase. Tako zamašimo kapilare in vлага se ne more širiti po zidu. Ker je kamniti zid debelejši od 50 cm, je potrebno injektirati z zunanje in notranje strani [25].

Slika 13: Drenaža ob kamnitem zidu

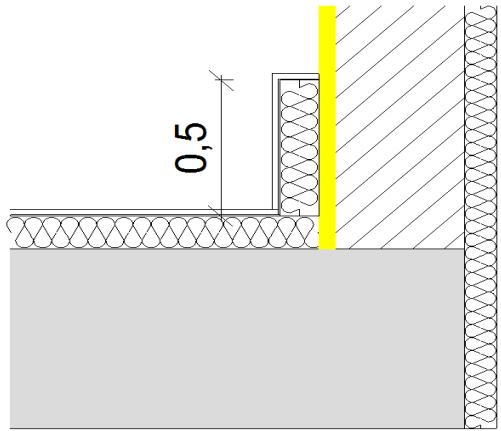
Pri opisani izvedbi se srečamo s potencialnimi topotnimi mostovi. Najbolj kritičen je na stiku med kamnitim zidom in zunanjim stenom iz betonskih blokov. Rešitev predstavljenega TM je moč omiliti s pravilom »pol metra čez« (slika 14 in 15), ki ga poudarja energetski svetovalec Bojan Žnidaršič v članku o notranji TI [26].

Slika 14: Detajl vogala kamnita stena - zunanja stena 2

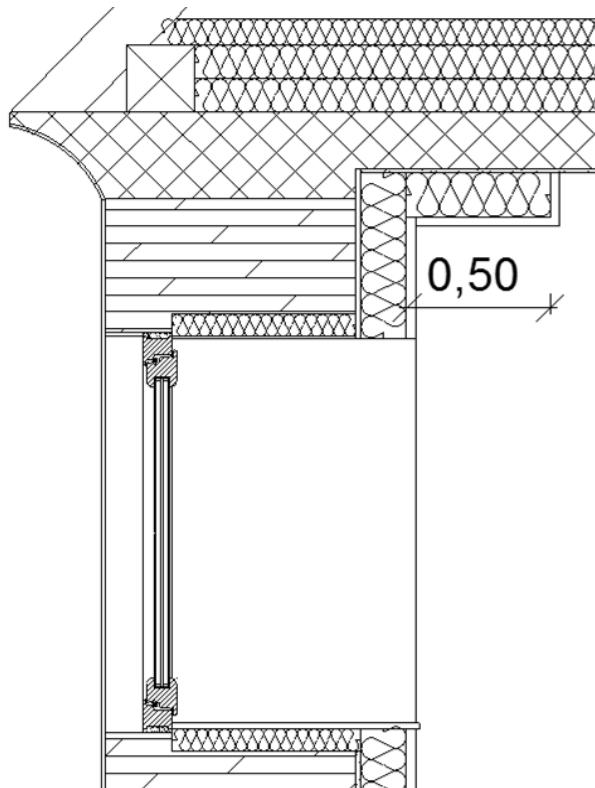
Pri izolaciji vseh zunanjih sten sem upoštevala priporočene vrednosti iz PURES 2010. Glede na to, da je edini originalno ohranjen zid na vzhodni strani objekta, bi ga obložili z izolacijo na notranji strani. Ostale stene pa bi izolirali z zunanje strani s kamenom volno in s tem preprečili zmanjšanje uporabne notranje površine prostorov zaradi sloja topotne izolacije. Pred izvedbo TI na notranji strani je potrebno odstraniti ves obstoječi omet in zid po potrebi utrditi z injekcijsko maso. Kamnit zid bi izolirali z vlaknastimi lesenimi ploščami, ki se prilepijo s paroprepustnim lepilom na ometan zid. Plošče je potrebno lepiti po celotni površini, da se izognemo kondenzaciji na stiku med konstrukcijo in izolacijo. Na izolacijo je obvezna namestitev kakovostne parne zapore, ki mora biti zrakotesna na vseh stikih. S tem zmanjšamo možnosti za nastanek potencialne vlage in plesni.

Slika 15: Prerez kamnite stene

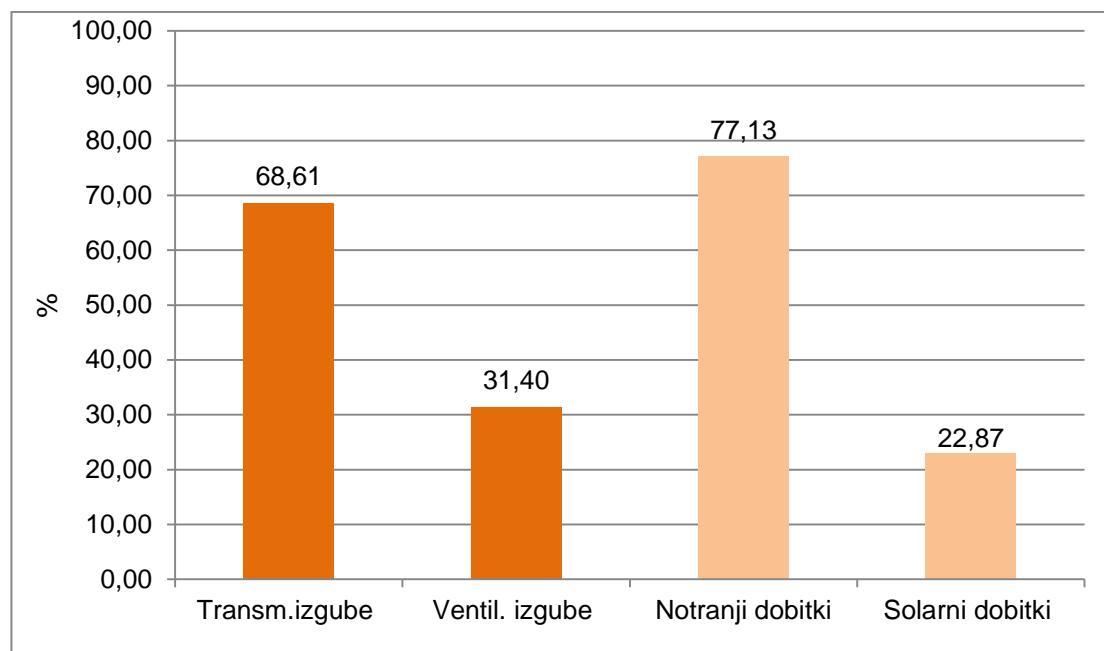
Grafikon 2: Primerjava med izgubami in dobitki za sezono ogrevanja za varianto 1

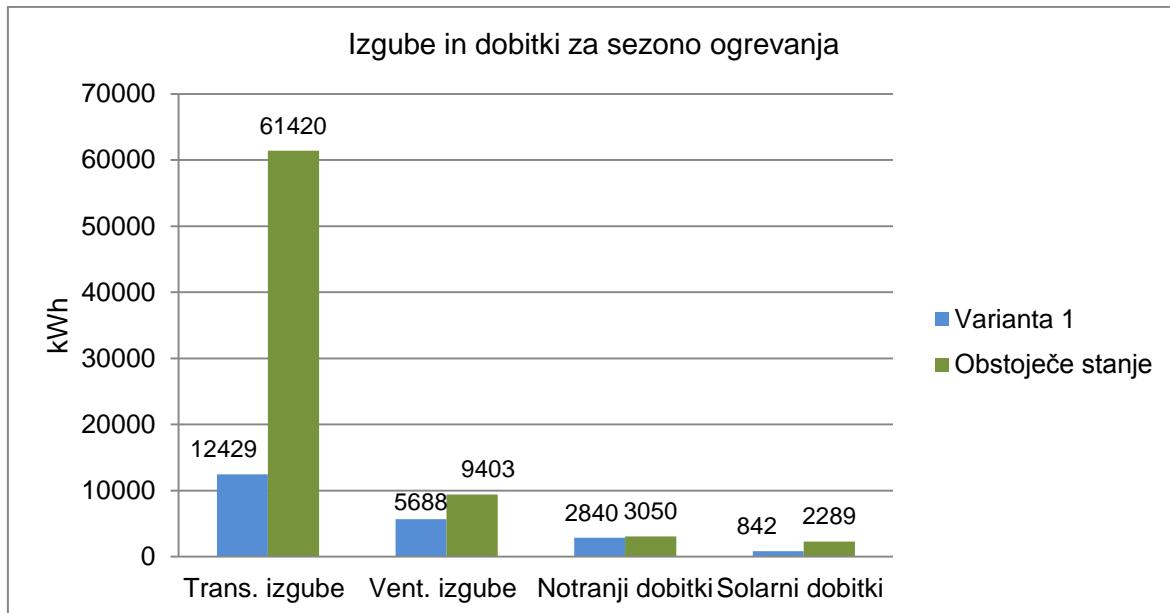
Z izvedbo ukrepov v prvi varianti prenove smo dosegli 79% manj potrebne toplice za ogrevanje stavbe, kar smo dosegli predvsem z zmanjšanjem transmisijskih izgub. Grafikon 4 prikazuje vrednosti letno potrebne energije za ogrevanje na enoto ogrevane površine za obnovo, izhodiščno stanje in maksimalno dovoljeno vrednost, ki jo predpisuje PURES 2010. Na grafu 3 so prikazane izgube in dobitki za sezono ogrevanja za prenovljeno stanje in obstoječe stanje. Z vgradnjo boljšega stavbnega pohištva in izoliranjem toplotnega ovoja smo dosegli kar 81% manj transmisijskih izgub. Zaradi boljšega tesnjenja so se ventilacijske izgube iz 9403 kWh zmanjšale na 5680 kWh. Tako so se izgube v skupnem števku zmanjšale za 75,5%. Ravno tako so se zmanjšali tudi solarni dobitki na račun novih oken, ki imajo manjšo g – vrednost (prehod sončnega sevanja).

Grafikon 3: Primerjava izgub in dobitkov med obstoječim stanjem in varianto 1 prenove

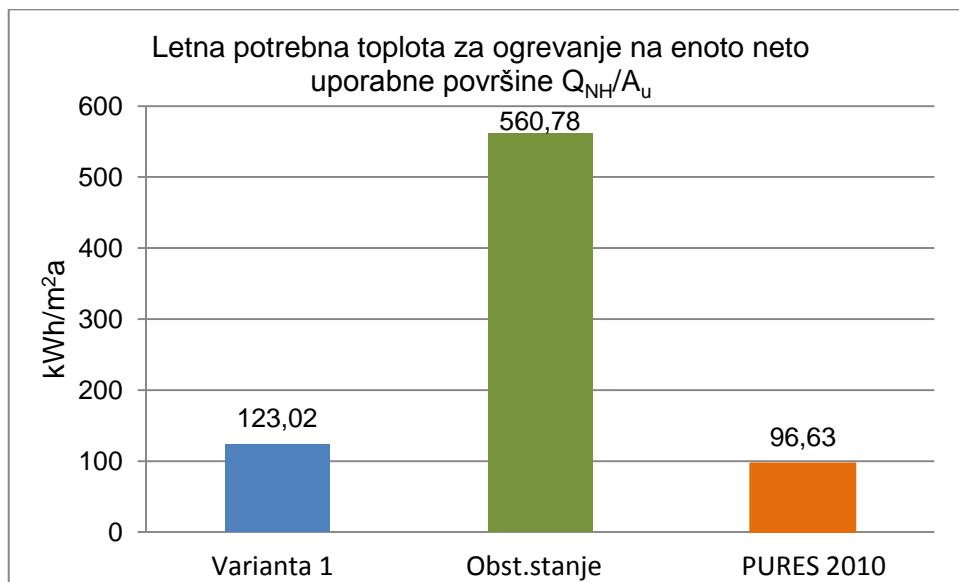
Grafikon 4: Letna potrebna toplota za ogrevanje na enoto neto uporabne površine

Kljud temu, da smo vrednosti topotne prehodnosti KS spravili pod maksimalno dovoljene vrednosti, stavba še vedno potrebuje 2284 kWh preveč energije za ogrevanje oz. 26,39 kWh/m². Če bi želeli izboljšati rezultate, bi bilo potrebno še dodatno izolirati sam ovoj hiše.

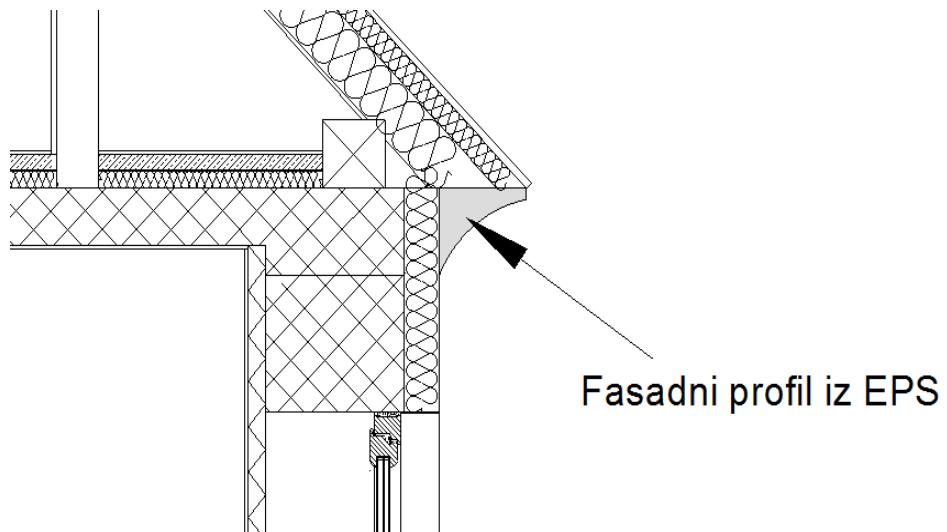
namestila med škarnike (14 cm) in nad škarnike. Kot je prikazano na sliki 15, lahko vgradim 6 cm dodatne izolacije na škarnike. Tako se lahko fasado pod napuščem zaključi s polkrožnim simsom, ki se ga naredi iz fasadnega profila EPS.

Slika 16: Detajl stika strešnega kapa

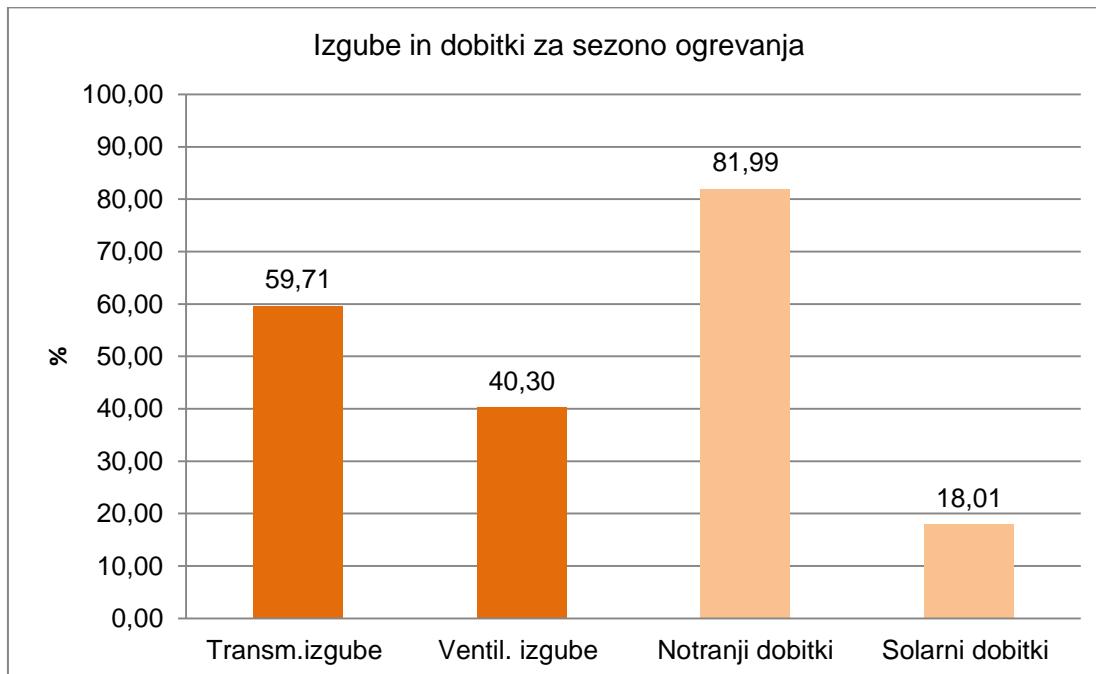
Grafikon 5: Primerjava med izgubami in dobitki za sezono ogrevanja za varianto 2

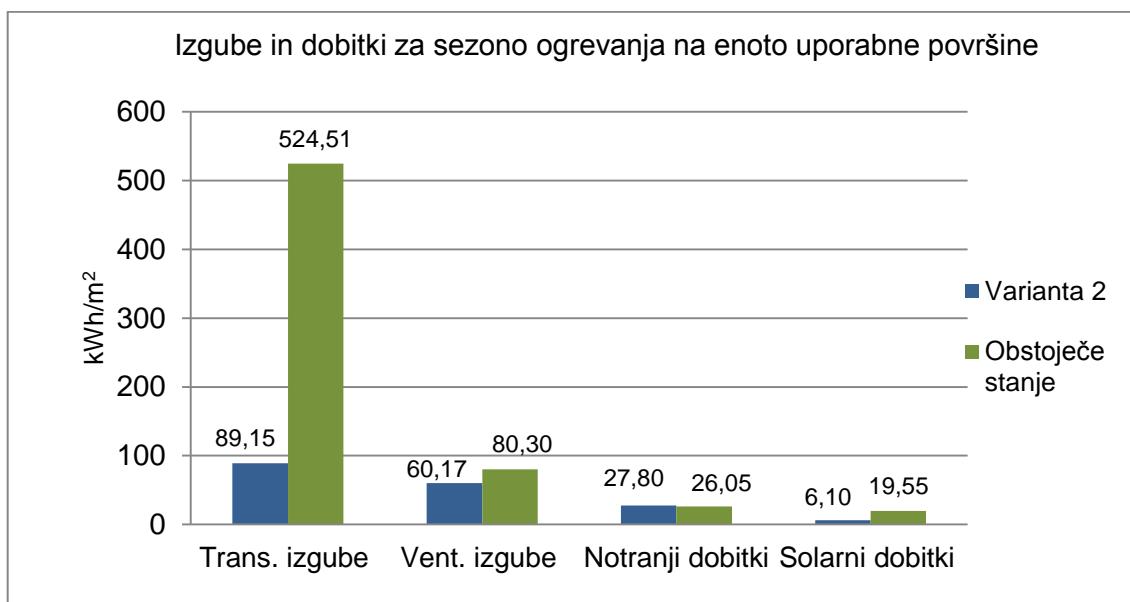
Ker se je z opisano obnove povečala uporabna površina ogrevane cone, sem dobljene vrednosti izhodiščnega stanja normirala po enoti uporabne površine. Z izvedbo ukrepov, ki smo jih izvedli z drugo varianto, smo dosegli 80,85% manj potrebne toplotne za ogrevanje na enoto površine stavbe. Ravno tako sem normirala izgube in dobitke, tako da sem lahko primerjala rezultate z obstoječim stanjem (graf 6). Transmisijske izgube prenovljenega stanja so za 83% manjše od prvotnega stanja. Ventilacijske izgube se razlikujejo za 20,13 kWh/m². Manjša vrednost je bila dosežena na račun manjše urne izmenjave zraka z zunanjim okoljem. Kvalitetna vgradnja stavbnega pohištva po "RAL smernicah", je prispevala k boljšemu tesnjenu stavbe. Notranji dobitki v mansardi znašajo 2279 kWh. Ko sem vrednost normirala na površino enote je približno enaka kot v izhodiščnem stanju. Solarni dobitki so se zmanjšali za 13,45 kWh na enoto uporabne površine, ker v mansardnem delu imamo manjše površine transparentnih površin skozi katere prehaja toplota.

Grafikon 6: Primerjava izgub in dobitkov med obstoječim stanjem in drugo varianto prenove

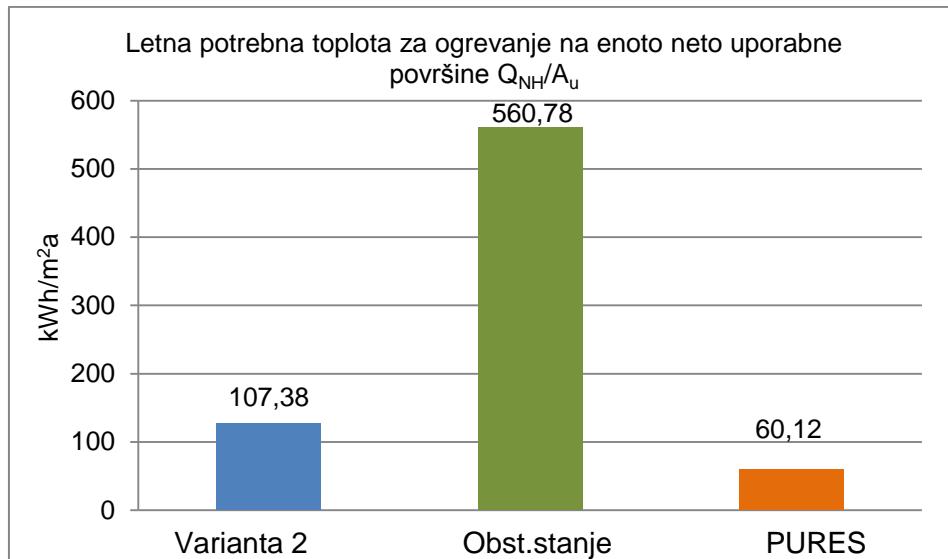
Grafikon 7: Letna potrebna toplota za ogrevanje na enoto neto uporabne površine

Čeprav smo z izvedenimi ukrepi zelo zmanjšali porabo energije, je ta še vedno večja od zahteve v PURESu 2010 za 47,3 kWh/m².

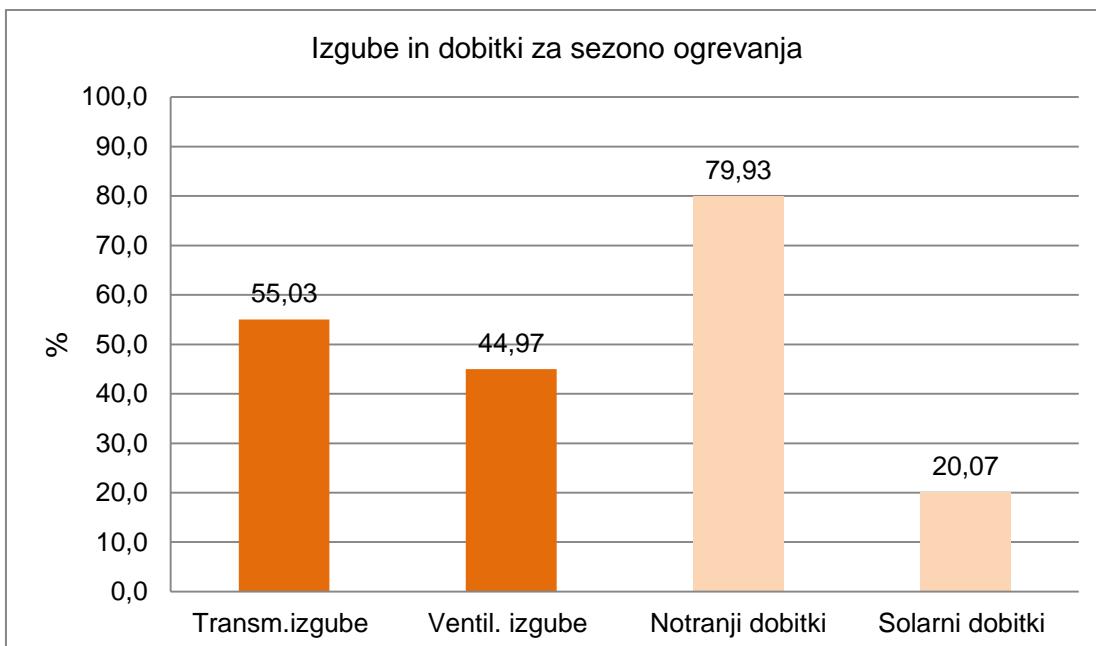
Grafikon 8: razmerje med izgubam in dobitkom za sezono ogrevanja pri varianti 3

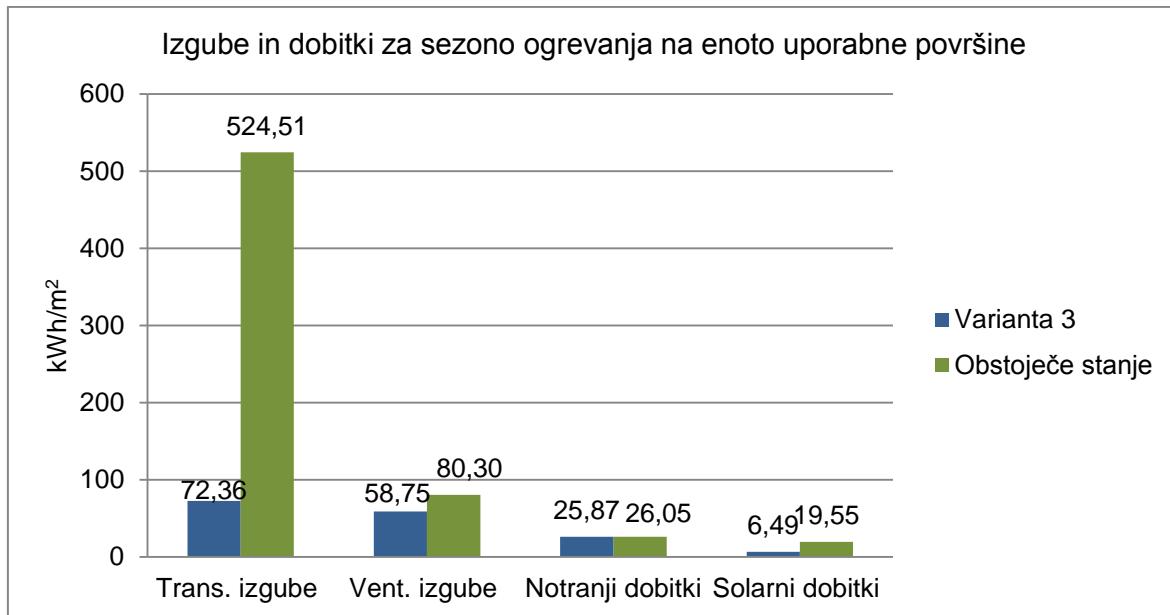
Prihranek toplote na letni ravni je 83 % v primerjavi s prvotnim stanjem objekta. Ker imamo v tem primeru dve ogrevani coni, je smiselno rezultate primerjati glede na letno potrebno toploto za ogrevanje na enoto neto uporabne površine. Pri obnovljeni varianti potrebujemo kar 464,5 kWh manj potrebne toplote na $1m^2$, kot jo porabijo sedaj. Izgube sem uspela zmanjšati predvsem na račun transmisijskih izgub (graf 9). Ostale vrednosti so podobne kot v prejšnjem primeru.

Grafikon 9: Primerjava izgub in dobitkov med obstoječim stanjem in tretjo varianto prenove

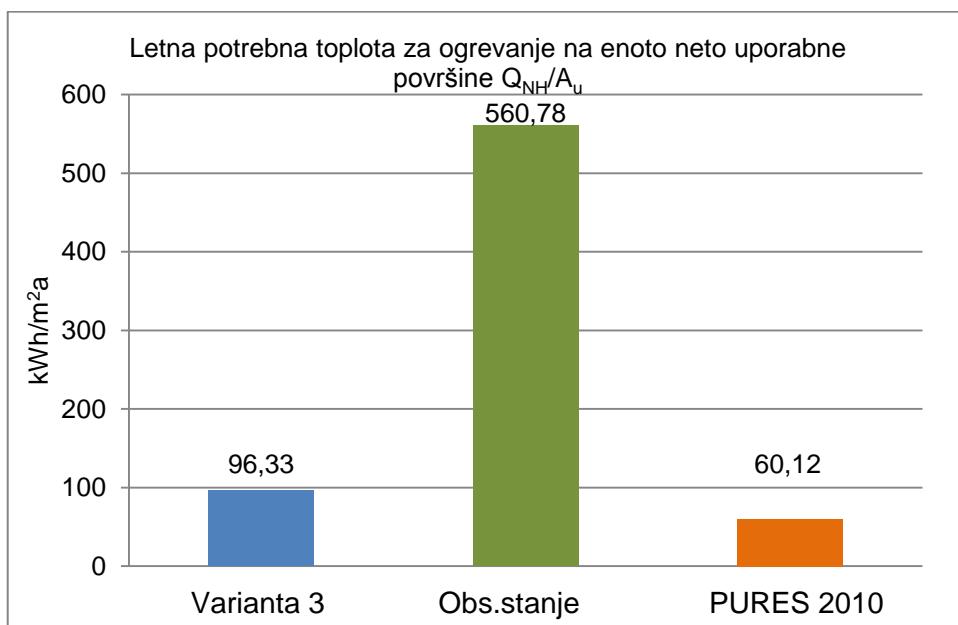
Grafikon 10: Letna potrebna toplota za ogrevanje na enoto neto uporabne površine

V primerjavi s prejšnjo varianto smo prihranili še več toplote za ogrevanje. Kljub temu še vedno presega predpisano vrednost za $36,13 \text{ kWh/m}^2$. Doseganje boljših rezultatov lahko pripisemo boljšemu izboru materialov. Pri tem pa se je potrebno zavedati pomanjkljivosti notranje izolacije, saj ne dosega enakega učinka kot zunanjega. Poleti prihaja do pregretja zidov in zaradi temperturnega časovnega zamika je to moč čutiti tudi poноči. Pozimi pa

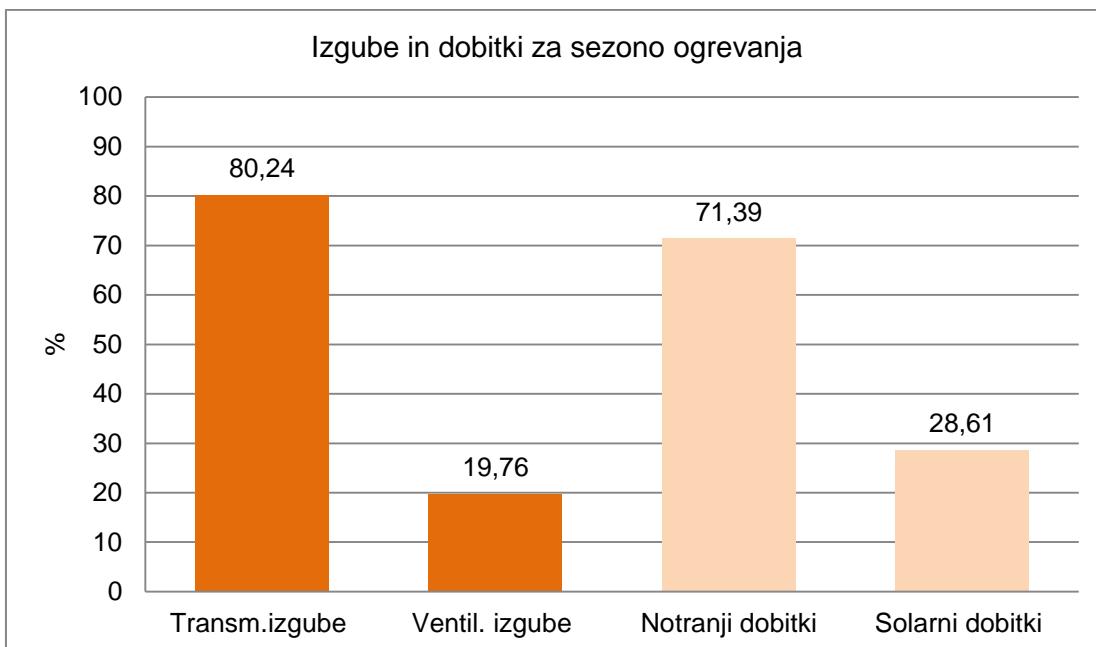
Grafikon 11: Razmerje med izgubam in dobitkom za sezono ogrevanja pri varianti 4

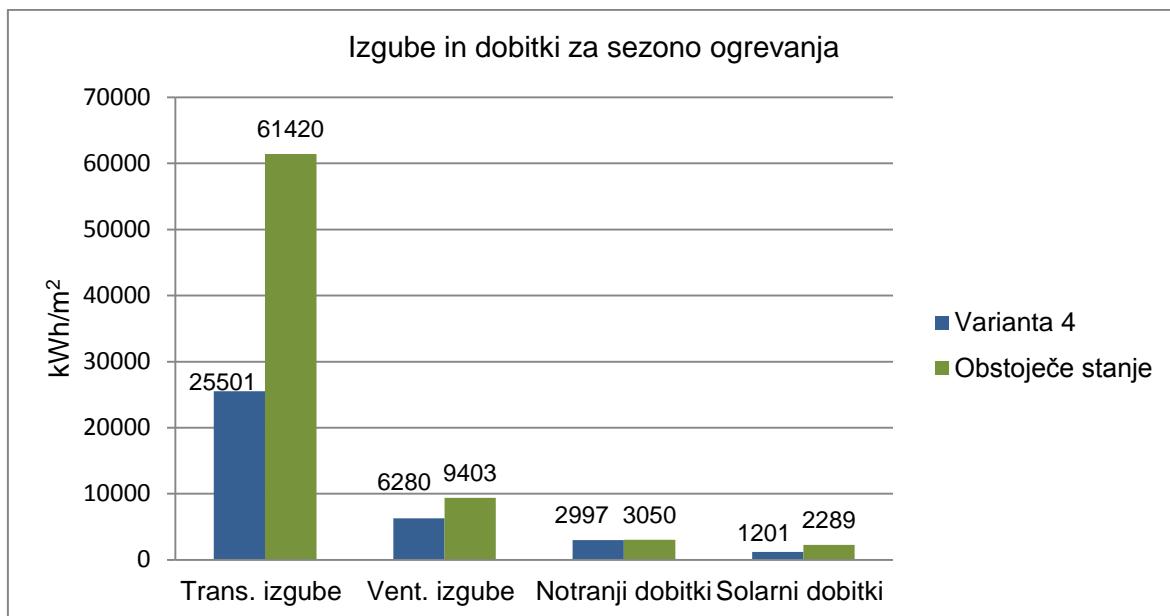
Danes ima hiša velike transmisijske izgube skozi strop proti podstrešju, zato je izvedba izolacije tal na podstrešju najbolj enostaven in hkrati najbolj učinkovit izolacijski poseg na ovoju stavbe. Prihranek energije je 57,9%, predvsem na račun zmanjšanja transmisijskih izgub skozi stropno konstrukcijo. Prezračevalne izgube so se zmanjšale za 33,2%, ker sem upoštevala manjšo vrednost izmenjave zraka, zaradi boljšega tesnjenja stavbnega pohištva. Solarni dobitki so se spustili iz vrednosti 2289 kWh na 1201 kWh, ker imajo novo vgrajena okna manjšo vrednost prehoda sončnega sevanja.

Grafikon 12: izgube in dobitki za sezono ogrevanja

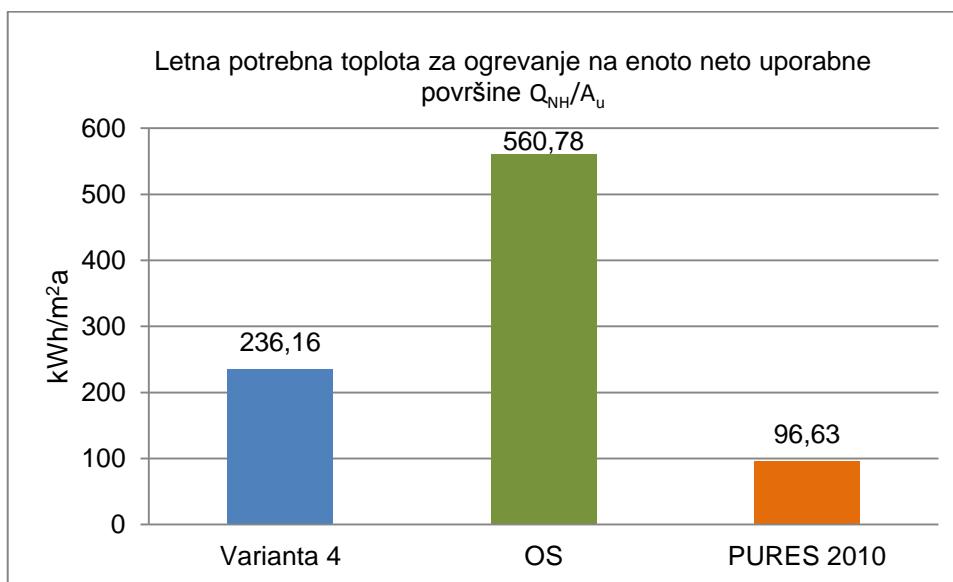
Glede na to, da smo tokrat izvedli le 2 ukrepa, smo veliko privarčevali z ozirom na ostale predlagane načine obnove. Nikakor pa ne moremo s takšnim načinom obnove doseči vrednosti, ki jih podaja PURES 2010.

Grafikon 13: letna potrebna toplota za ogrevanje na enoto neto uporabne površine

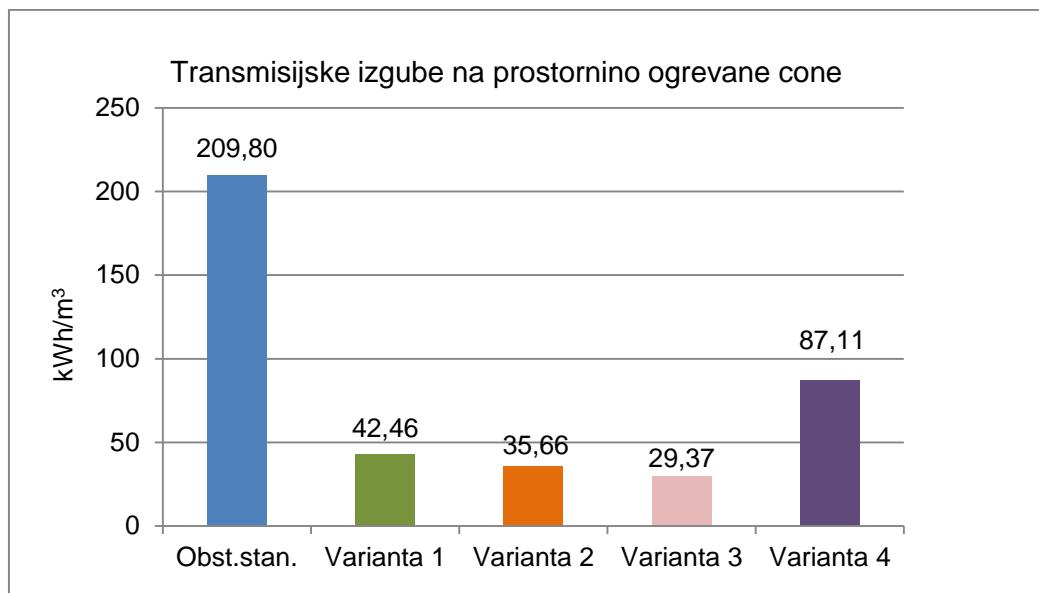
Za boljši pregled rezultatov sem na grafikonu 14 prikazala vrednosti transmisijskih izgub za posamezne variante in vrednost izgub pri izhodiščnem stanju. Ker se površine ogrevanih con razlikujejo, sem jih normirala po prostornini. Najmanjši delež izgub zaradi prehoda toplote skozi ovoj stavbe je bil dosežen v tretji predlagani prenovi, kjer je bila izolacija v celoti nameščena na notranji strani. Izgube so se močno zmanjšale zaradi, najnižjih doseženih vrednosti toplotne prehodnosti skozi zunanje stene. Ravno tako bi lahko še boljše vrednosti dosegli s povečanjem izolacije na zunanji strani ali z dodatno izolacijo v primeru ko imamo izolacijo na notranji strani na kamnitih stenah in na zunanjih stenah ostalih zunanjih sten, vendar bi s tem preveč posegli v geometrijsko zasnovno stavbe. Varianta 4 pa je dokaz, da že s samo zamenjavo stavbnega pohištva, namestitvijo izolacije med ogrevano in neogrevano cono in posodobitvijo naprav za ogrevanje in toplo vodo, dosežemo do 2,5-kratno zmanjšanje energije za ogrevanje stavbe na letnem nivoju (grafikon 15).

Grafikon 14: Transmisijske izgube na prostornino ogrevane cone

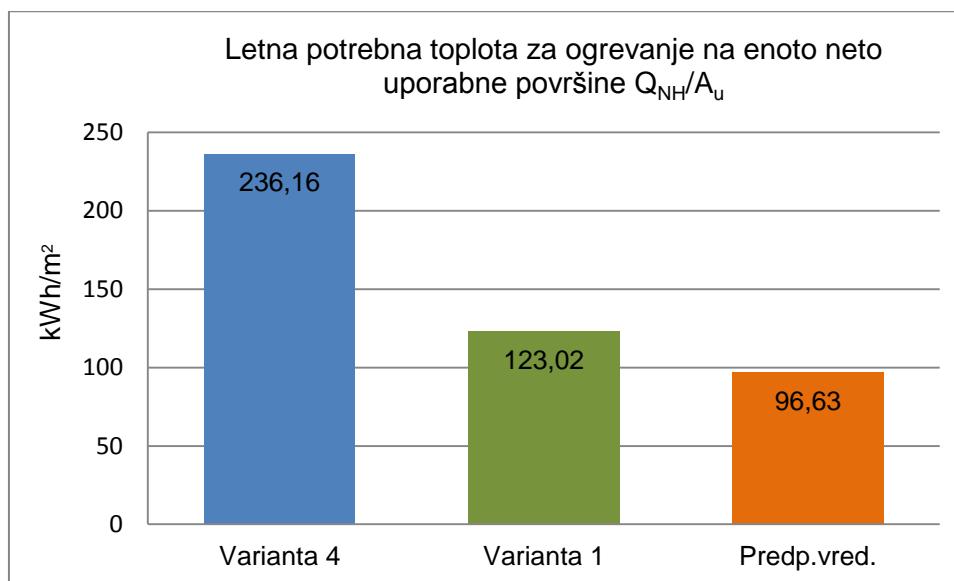
Na grafikoni 16 in 15 sem še prikazala letno potrebno energijo za ogrevanje na enoto površine stavbe za obnove in predpisane vrednosti po PURES-u 2010. Posebej so prikazane vrednosti za varianto 4 in 1 (grafikon 15) in ostali dve varianti (grafikon 16), ker se predpisana največja vrednost razlikuje zaradi spremembe v volumnu ogrevanih con, zaradi različne površine transparentnih površin, večje vrednosti notranjih toplotnih dobitkov. Zanimivo je, da smo se s prvim predlogom obnove najbolj približali predpisani vrednosti. Vrednosti se razlikujeta za $26,39 \text{ kWh/m}^2$. Pri primerih (2 in 3) pride do odstopanj pri potrebnii energiji za ogrevanje zaradi različno izbranih materialov in pozicije toplotne izolacije. Vrednosti sta še vedno za približno 1,8-krat večji od predpisane.

Grafikon 15: Letna potrebna toplota za ogrevanje na enoto neto uporabne površine

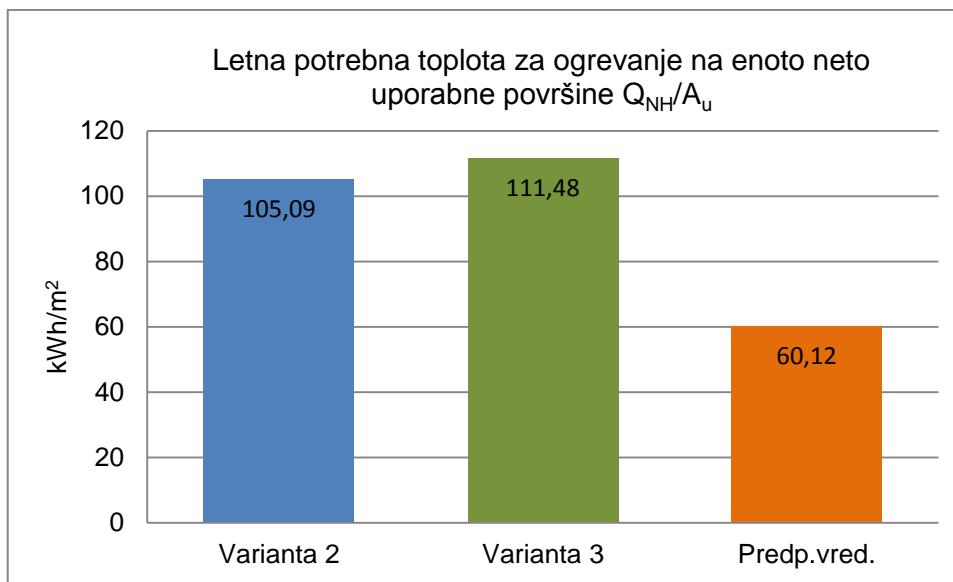
Grafikon 16: Letna potrebna toplota za ogrevanje na enoto neto uporabne površine
