Truden, E., 2015. Identifikacija možnih
vzrokov prekomerne vlažnosti in predlog
ukrepov za objekt osnovne šole.
Diplomska naloga. Ljubljana, Univerza v
Ljubljani, Fakulteta za gradbeništvo in
geodezijo. (mentor Kunič, R., somentorica
Dovjak, M.): 51 str.

**IDENTIFIKACIJA MOŽNIH VZROKOV PREKOMERNE
VLAŽNOSTI IN PREDLOG UKREPOV ZA OBJEKT
OSNOVNE ŠOLE**

Diplomska naloga št.: 219/B-GR

**IDENTIFICATION OF THE POTENTIAL COUSES OF
EXCESSIVE HUMIDITY AND PROPOSAL OF
MEASURES FOR PRIMARY SCHOOL BUILDING**

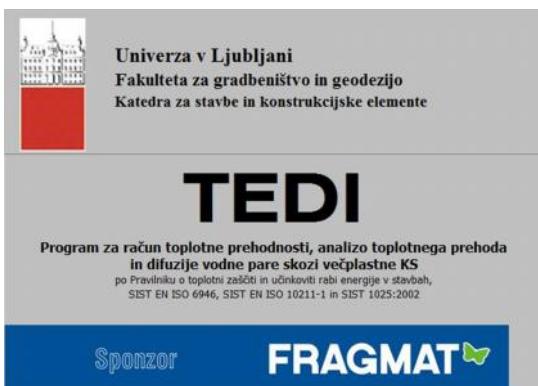
Razunalniški program TEDI [44] je bil razvit na fakulteti za gradbeništvo in geodezijo v sodelovanju s podjetjem Fragmat d.o.o.. Program se uporablja za račun topotne prehodnosti, analizo prehoda toplotne in difuzije vodne pare skozi konstrukcijski sklop. Program temelji na Pravilniku o topotni zaščiti in učinkoviti rabi energije v stavbah [36], SIST EN ISO 6946 [37], SIST EN ISO 10211-1 [38] in SIST 1025:2002 [39]. Program je izdelan v okolju Microsoft Excel. Je uporabniku prijazen, saj je v samem programu in navodilih lepo razloženo, katere parametre vstavljati v določena okna [40].

Slika 5: Program TEDI
(Vir: Slikano iz programa TEDI)

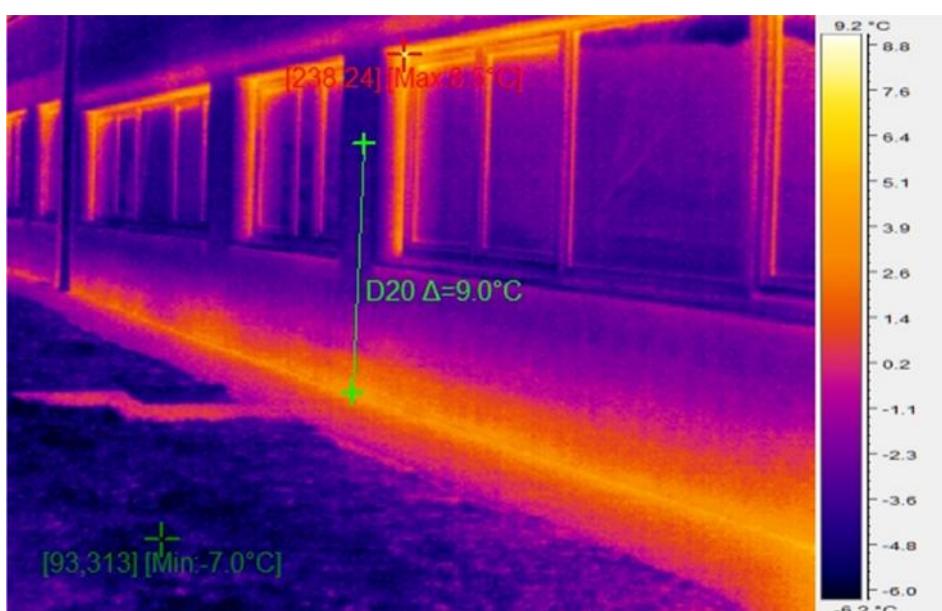
Slika 6: Termogram fasade južne strani
(Vir: Lasten)

Zgornja slika prikazuje južno stran objekta, ki je bil grajen v III. fazi. Na spodnji strani objekta lahko opazimo velik linijski TM v območju podzidka in temeljev. Ta TM je bil prikovan, saj je že v projektu razvidno, da temelji niso izolirani. Današnja zakonodaja (PURES 2010) tega ne bi dovoljevala.

Opazen je linijski TM na višini medetažne ploščice. Ta toplotni most je posledica slabo izolirane preklade nad okenskimi odprtinami, ozziroma slaba rešitev in izvedba detajla. V območju okenskih špalet se pojavlja tako imenovani geometrijski TM, ki se pojavlja v vogalih in na robovih zaradi tega, ker je zunanjega površina ovoja večja kot pa je površina v notranjem delu ovoja. Na tem mestu se pojavi tudi najvišja izmerjena temperatura in sicer 8,5°C.

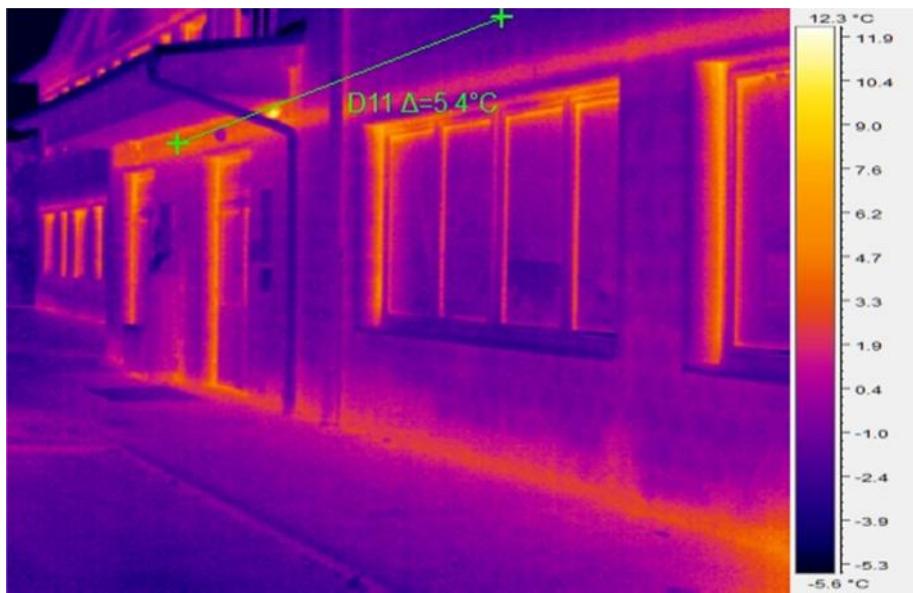
Slika 7: Termograf fasade severne strani
(Vir: Lasten)

Tudi tu vidimo linjske TM zaradi neizoliranih temeljev ter slabo rešenih detajlov na obmoju preklad. Prav tako se pojavijo težave na obmoju špalet in vogalov. Termogram pokaže celo vertikalne in horizontalne rege med zidaki.

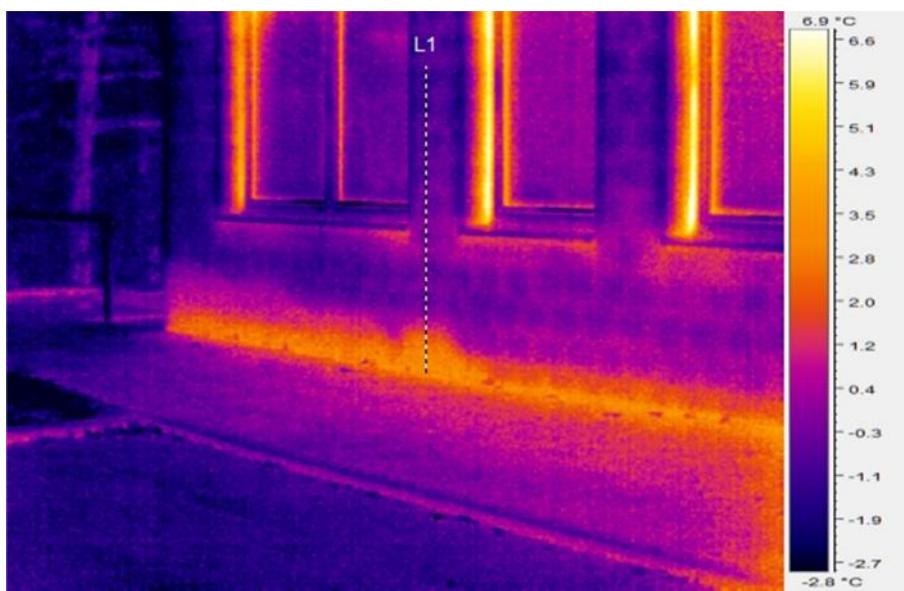
Slika 8: Termogram fasade severne strani (likovna u ilnica)
(Vir: Lasten)

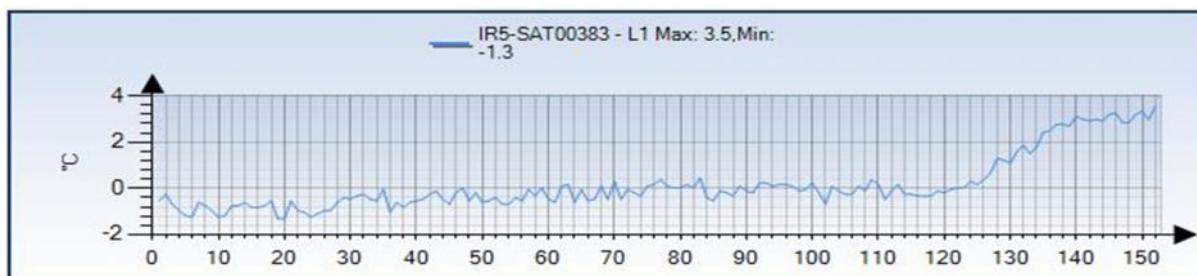
Slika 9: Potek temperature po daljici L1, na severni fasadi (izpis iz termograma posnetega 27. Januarja ob 23.00)

Zgornji graf prikazuje, kako se spremeni temperatura površine po daljici L1 na severni strani objekta (likovna u ilnica). Temperatura površine se nam na razdalji 1,5 m v smeri od vrha navzdol spremeni za približno 5 °C.

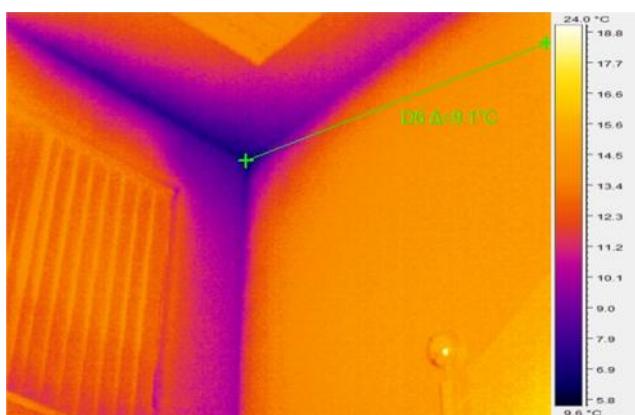
Že takoj v vstopu v objekt sem v vogalu zunanje stene opazil vidno rast plesni. Razlika med temperaturo površine v vogalu in temperaturo na površini notranje stene znaša približno 9°C .

Slika 10: Termogram vogala v hodniku
(Vir: Lasten)

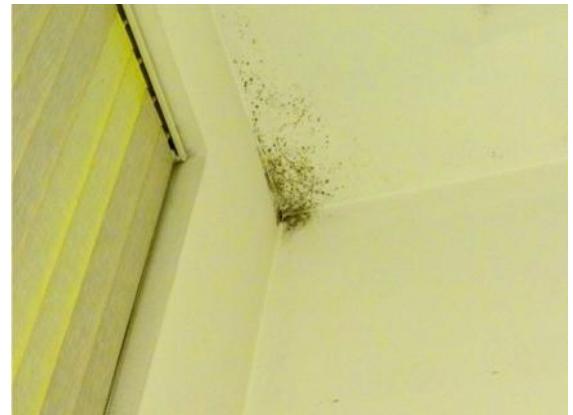
Slika 11: Plesen v vogalu
(Vir: Lasten)

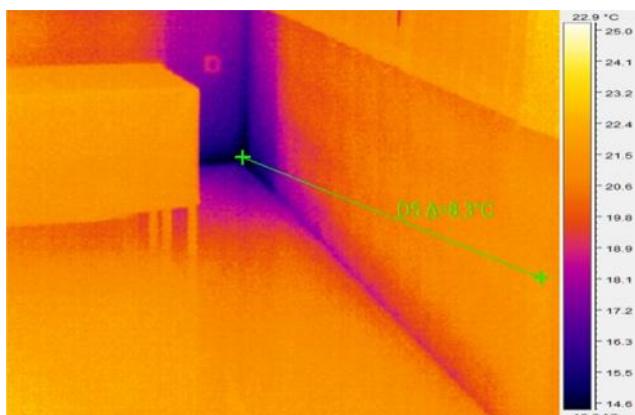
V likovni učilnici, ki je po pričevanju zaposlenih najbolj kritičen del objekta se prav tako pokažejo kritične točke ter sledovi vlage in plesni.

Slika 12: Termogram vogala v likovni učilnici
(Vir: Lasten)

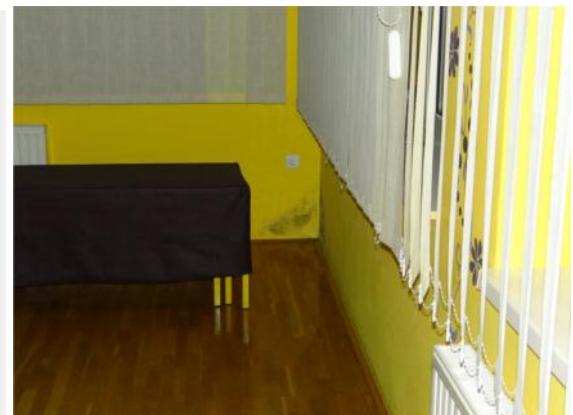
Slika 13: Plesen v likovni učilnici
(Vir: Lasten)

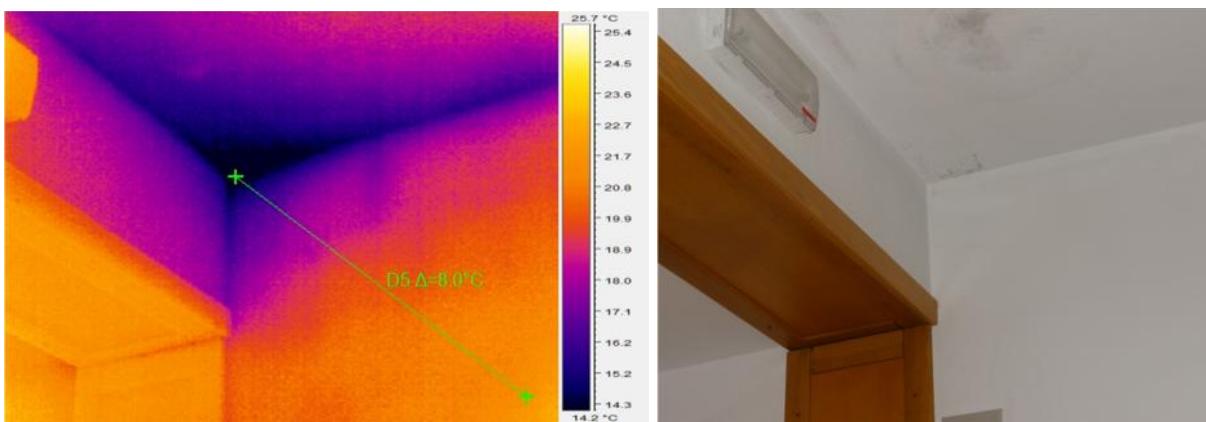
V nadstropju se v vogalih pod ploščami pojavijo geometrijski in linijski TM. Nad ploščami je neogrevan prostor pokrit z lesenim ostrešjem. Na plošči naj bi bila položena 10 cm debela plast steklene volne.

Slika 14: Termogram vogala v prvem nadstropju
(Vir: Lasten)

Slika 15: Sledovi plesni in vlage
(Vir: Lasten)

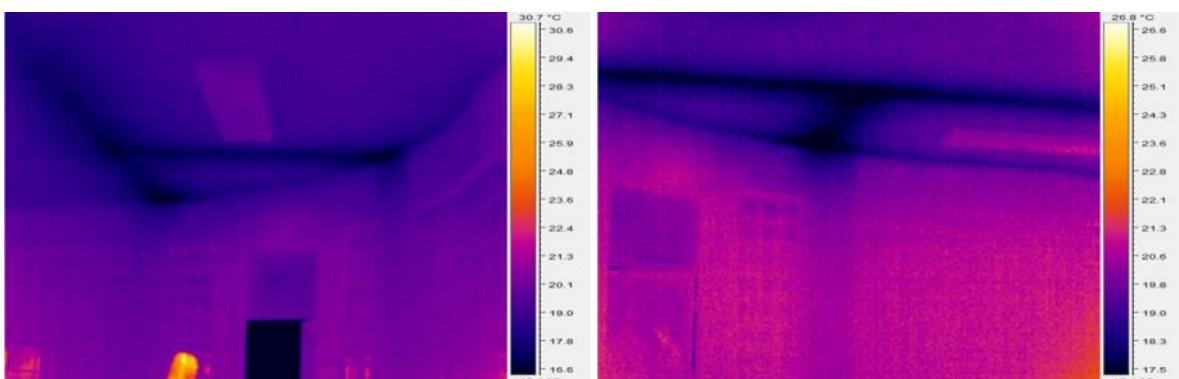
Naprej po hodniku je termokamera na stropu pokazala izrazite pasove z nižjo temperaturo površine. Po pregledu podstrešja, sem ugotovil, da te toplotne mostove povzročajo zidovi višine cca. 150 cm, katerih funkcija mi ni znana. Ti zidovi delujejo kot velika hladilna rebra in hladijo prostore pod ploščo.

Slika 16: Termogram stropa (1)
(Vir: Lasten)

Slika 17: Termogram stropa (2)
(Vir: Lasten)

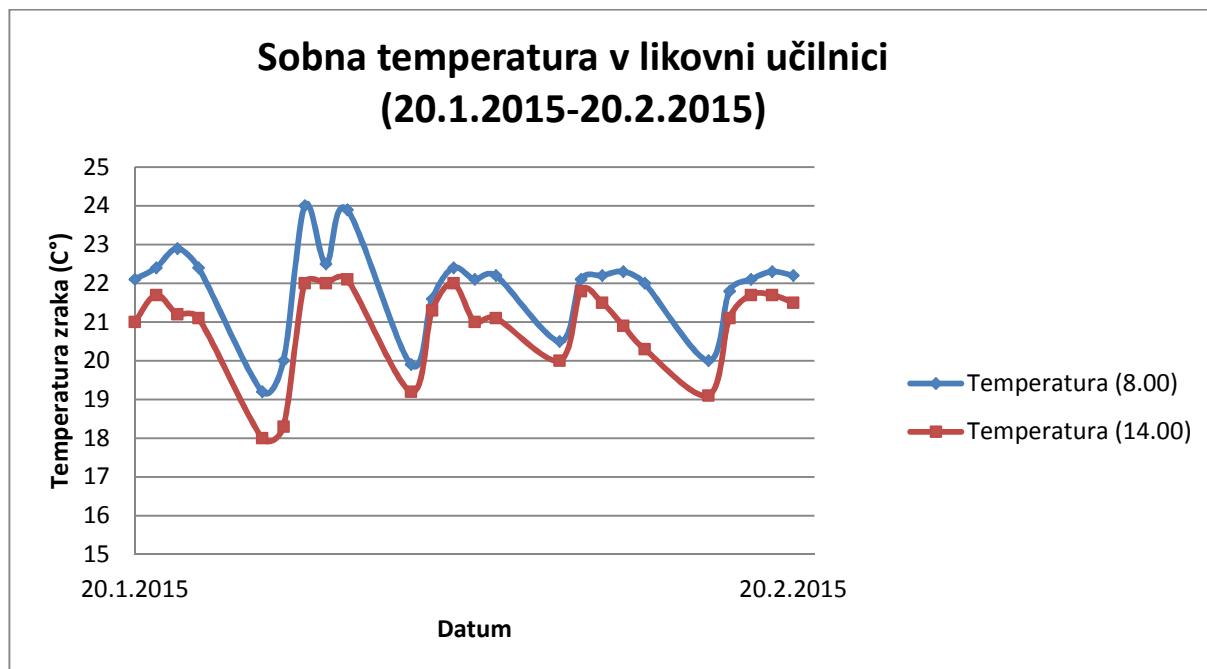
Grafikon 1: Potelek temperature zraka (0C) v likovni učilnici v asu od 20. 1. 2015 do 20. 2. 2015

Povprečje je jutranje temperature zraka v učilnici znaša $21,9^{\circ}\text{C}$, popoldanske pa $20,9^{\circ}\text{C}$. Na grafu opazimo padce temperature na istih intervalih. Ti padci temperature se pojavijo na začetku tedna in v ponedeljek. To se pojavi, ker se objekt med vikendi ne ogreva. Temperatura v objektu v tem času izrazito pada. Ogrevanje se ponovno začne v noči in na ponedeljek. Potrebno je nekaj časa, da se spet vzpostavi višja temperatura v objektu. Na nihanju temperature močno vpliva tudi zunanja temperatura zraka. V obdobju izvajanja meritev se je zunanja temperatura gibala med -10°C in 5°C . Večji del je bila temperatura pod 0°C .

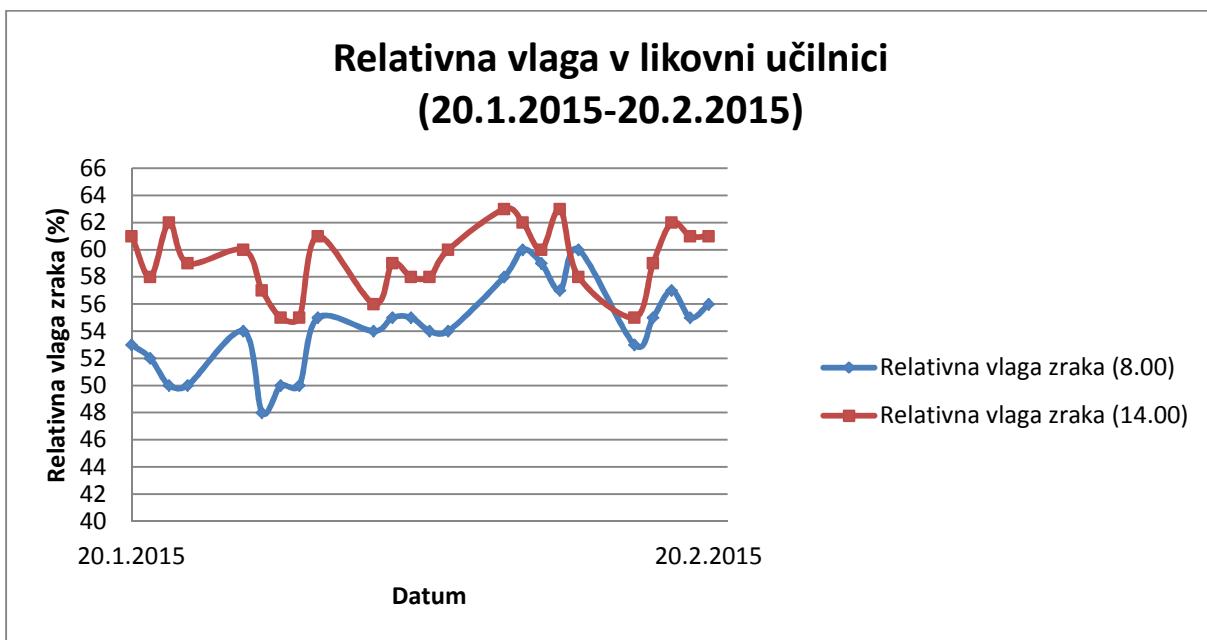
Povprečna relativna vlag zraka je bila v jutranjih urah nekoliko nižja (54,3%) kot v popoldanskem asu (59,3%). Nekatere dneve sta bili relativni vlagi zraka dopoldan in popoldan dokaj enaki, en dan pa je bila relativna vlag v dopoldanskem asu celo večja kot v popoldanskem. V splošnem je bila relativna vlag ob 14.00 višja in je velikokrat celo presegla 60%. Meja 60% nam ponazarja mejo relativne vlažnosti, do katere je po utječju glede vlažnosti in temperature zraka še sprejemljivo. Relativna vlažnost naj bi se gibala med 40% in 60% po Pravilniku o prezentaciji in klimatizaciji stavb ter Pravilniku o zahtevah za zagotavljanje varnosti in zdravja delavcev na delovnih mestih [27], [28]. Glede na dane meritve, ugotovimo, da dopoldan še ustrezamo pogojem predpisanega območja vlažnosti, v popoldanskem asu pa smo že na zgornji meji, oziroma jo tudi presežemo.

Grafikon 2: Graf relativne vlage zraka (%) v likovni učilnici v asu od 20. 1. 2015 do 20. 2. 2015

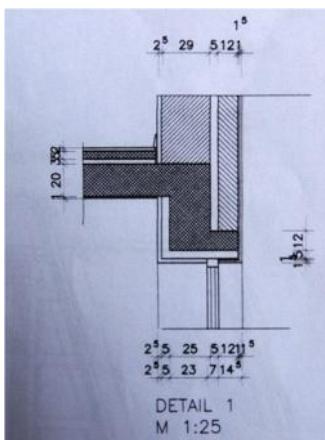
Opazil sem pomanjkljivo rešitev KS na obmoju križanja med zunanjim stenom in medetažno ploščo. Plošča se stika s preklado, vendar pa toplotni ovoj preklade ne pokrije v celoti. Prav tako nam to slabo rešitev in izvedbo križanja potrdi termokamera.

Slika 18: Detajl križanja KS
(Vir: Slikano iz PID)

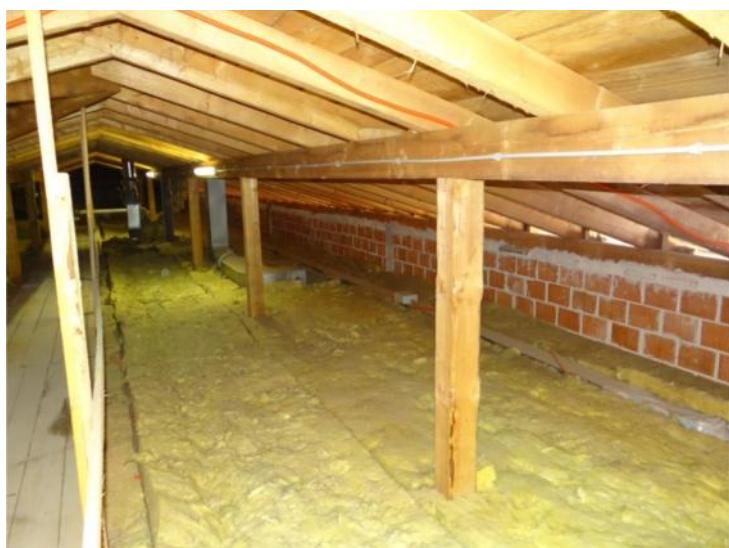
Vzrok hladnih prostorov in neudobje zaposlenih (sode po anketi) je poleg pretanke toplotne izolacije zunanjih zidov, tudi pomanjkljiva izolacija ravne strehe pokrite z ostrešjem. V neogrevanem podstrešju se pojavljajo neizolirani podporni zidovi ostrešja in jašek za dvigalo. Prav tako ni izoliran robni parapet med plosčo in kapnim predelom ostrešja.

Slika 19: Neizoliran robni parapet na podstrešju
(Vir: Lasten)

Vsi ti neizolirani elementi so velik topotni most in povzročajo ohlajanje prostorov v zimskem času in pojav kondenza. Da je topotne izolacije premalo in sevanje topote veliko, sem dokazal tudi s programom TEDI. Topotni tok je pri vsakem KS presežen za približno dvakratnik dovoljene vrednosti po obstoječem pravilniku (PURES 2010) [1], tako da KS ne ustrezajo današnjim zahtevam glede topotne izolacije.

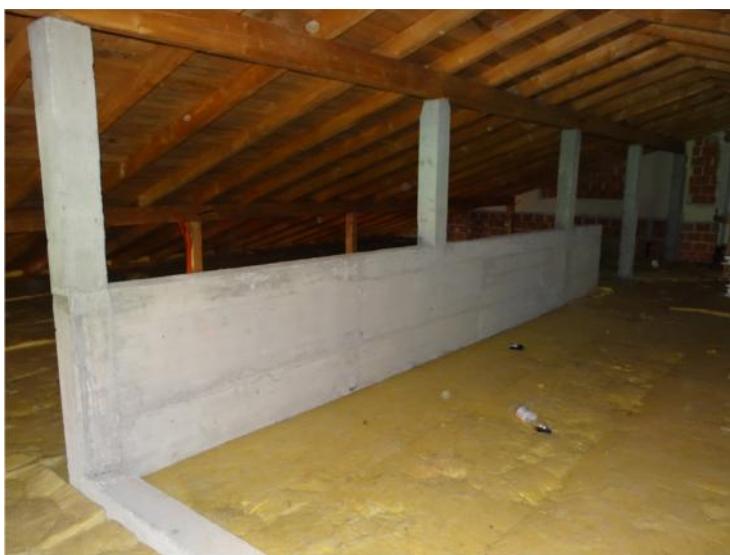
Slika 20: Neizolirani stebri in zid na podstrešju osnovne šole Heroja Janeza Hribarja
(Vir: Lasten)

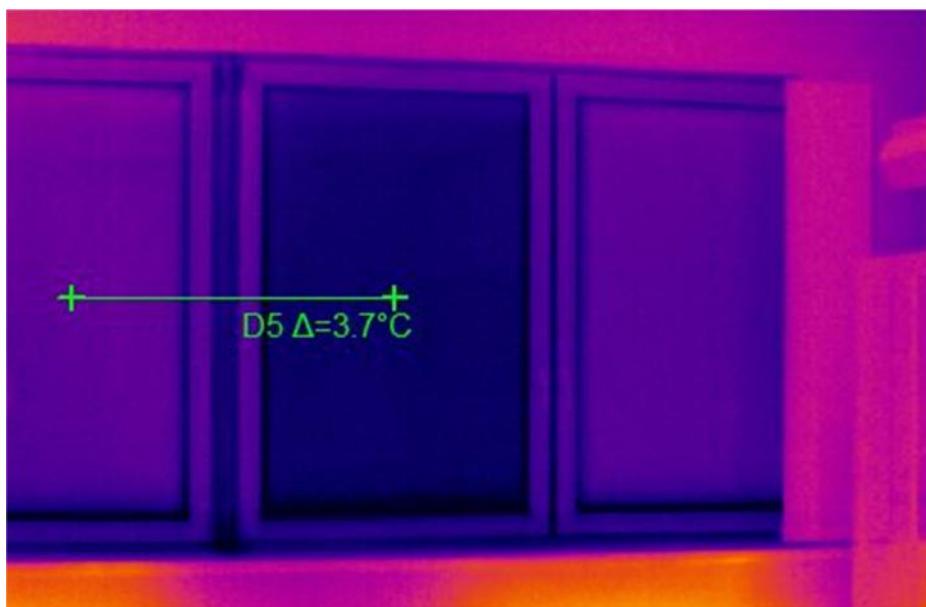
S termo kamero sem odkril nekaj oken, iz katerih je izpuštal izolacijski plin. Na teh oknih se je v mrzlih dneh vedno pojavljala kondenz.

Slika 21: Termogram izpusta izolacijskega plina iz okna
(Vir: Lasten)
