| <b>Naslov:</b> | <b>Celovita prenova večstanovanjske stavbe v Tolminu</b> |
| <b>Tip dokumenta:</b> | <b>Diplomska naloga – univerzitetni študij</b> |

V prvem delu diplomske naloge sta izvedeni analiza in energijska bilanca obstoječega stanja večstanovanjske stavbe v Tolminu, ki je bila zgrajena pred več kot stotimi leti in adaptirana v večstanovanjsko stavbo leta 1989. V analizi sem se osredotočil na stanje toplotne, zvočne in hidroizolacijske zaščite stavbe in preveril njeno ustreznost glede na trenutno veljavno zakonodajo. Pri tem sem si pomagal s programskima orodjema Ubakus in Hrup13. Podatke o sestavi konstrukcijskih sklopov in uporabljenih materialih sem pridobil iz projektne dokumentacije projekta za pridobitev gradbenega dovoljenja. V sklopu analize je opisan še vpliv stanja zaščitnih konstrukcij na bivalno udobje v stavbi. Za izračun energijske bilance se uporablja program KI Energija 2019. Rezultati energijske bilance so komentirani in primerjani s trenutno veljavno dokumentacijo.

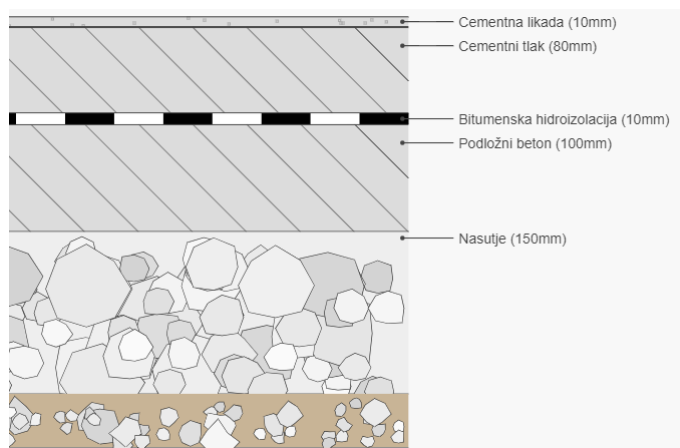
Slika 13: Sestava konstrukcijskega sklopa tla na terenu v kleti. Zgoraj je notranjost, spodaj pa teren

Za klet sem predpostavil, da je povprečna notranja temperatura 9°C. Konec februarja ob srednje hladnem dnevu je namreč toplotna kamera pokazala temperaturo med 8°C in 11°C.

Toplotna izolacija v kleti ni potrebna, saj gre za neogrevan prostor. Kljub temu pa je notranja temperatura v zimskem času višja od zunanje. Vir toplote so namreč ogrete cevi sistema centralne kurjave, ki vodijo do rezervoarja kurilnega olja nameščenega v kleti. Poleg tega je medetažna konstrukcija proti ogrevanim pisarniškim prostorom zelo slabo izolirana in dopušča prehajanje toplote iz medetažne konstrukcije v klet. K višji temperaturi pa pripomore še temperatura zemljine pod tlemi in ob stenah pod terenom, ki je okoli 8 °C skozi celotno leto. Notranja temperatura se tako redko spusti pod 5 °C.

Tla na terenu se ponovno razdeli na tla na terenu v kleti in na tla na terenu v pritličju. Konstrukcijski sklop tla na terenu v kleti ostane nespremenjen tudi po prenovi. Toplotna in zvočna izolacija tu nista potrebni, hidroizolacija pa je že izvedena kvalitetno. Tako je samo potrebno temeljito pregledati tla ter odkriti in popraviti morebitne preboje v hidroizolaciji. Z vidika hidroizolacije je potrebno sanirati le detajl križanja tla na terenu v kleti – zunanja stena pod terenom, a je detajl enak kot pri križanju tal na terenu v pritličju in zunanje stene nad terenom in ga bom obravnaval tam.

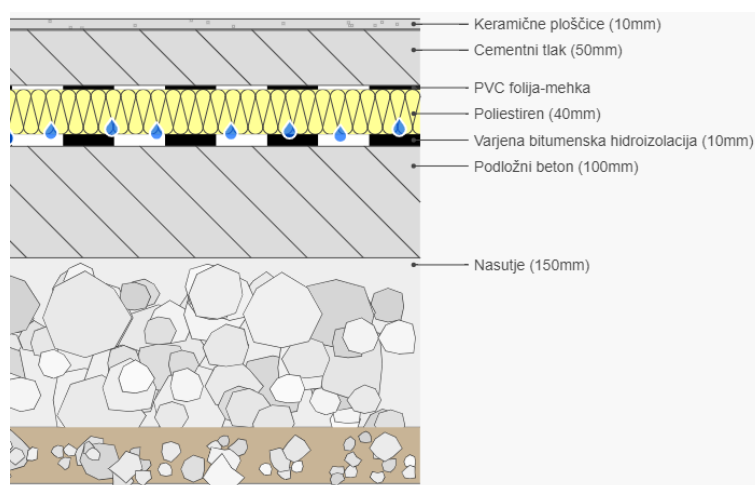
Slika 14: Sestava konstrukcijskega sklopa tla na terenu v pritličju. Zgoraj je notranjost, spodaj pa teren

Situacija v pritličju pa je seveda drugačna. V pritličju se namreč nahajajo ogrevani pisarniški prostori in skupni hodnik stanovanj s stopniščem. Hodnik je sicer neogrevan, vendar je tu temperatura zaradi masivnih zunanjih sten in neizoliranih sten proti stanovanjem v hladnem delu leta okoli 16 °C v toplem delu pa 23 °C. Torej lahko tudi hodnik štejemo kot prostor, ki mu moramo preprečiti toplotne izgube skozi stavbni ovoj. To pomeni, da mora konstrukcijski sklop izpolnjevati zahteve tehnične smernice za največjo dovoljeno toplotno prehodnost  $U_{max}$ . Tla so sicer izolirana s 4 cm polistirena v PVC foliji, vendar je to premalo. Kot vidimo, je namreč  $U$  faktor konstrukcijskega sklopa več kot dvakrat višji od dovoljenega. S programskim orodjem Ubakus sem dobil za 0,19 W/(m<sup>2</sup>K) manjšo toplotno prehodnost, kot pa je izračunana v projektni dokumentaciji. Pri analizi se torej upošteva moj izračun, saj je bila v dokumentaciji najverjetneje storjena napaka pri izračunu. Poleg slabe izolativnosti tal je zunanja stena neizolirana in je na detajlu križanja tla na terenu – zunanja stena prisoten toplotni most. Cementni tlak, ki je izveden nad slojem polistirena, ima namreč veliko toplotno akumulativnost. Ta pa je v neposrednem stiku z zunanjo steno zaradi nepravilno izvedenega detajla plavajočega poda. Tu torej prihaja do kondukcijskega prenosa toplote med tlemi in zunanjo steno.

Potrebno je omeniti tudi temperaturo pohodne površine, ki je samo 16,8 °C, kar je malo v primerjavi s temperaturo zraka. Kljub temu pa to z vidika udobja v prostoru ni zelo pomembno, saj imajo ljudje, ki uporabljajo pritlične prostore, vedno obleko primerno za uradne pisarniške prostore in tako verjetno ne čutijo neudobja zaradi hladnejših tal.

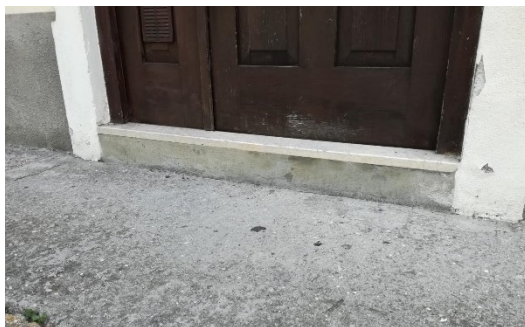
Drugače pa je pri obstoječih temeljih, ki se jih ob adaptaciji leta 1989 ni dodatno hidro izoliralo. Tu tako prihaja do kapilarnega vleka skozi temelj. Vlaga pa lahko s časom povzroči degradacijo nosilnega materiala in korozijo armature v betonu, kar lahko privede do zmanjšanja nosilnosti nosilne konstrukcije. V pritličju pa pride do povečanja vlage v prostoru, kar poslabša udobje bivanja in povečuje možnost pojava plesni na notranjih površinah. Problematičen je torej detajl križanja tla na terenu - zunanja stena. Na tem mestu je tudi nevaren vpliv meteorne vode. Proti meteorni vodi je sicer stavba zaščiten z betonom in asfaltom okoli stavbe izvedenim v naklonu stran od sten. Ta voda se nato steka v sistem odvodnjavanja ulice Brunov drevored, ki je le nekaj metrov stran. Vsi vhodi v stavbo so od nivoja terena dvignjeni nekje med 15 cm in 20 cm (Slika 19), kar še dodatno ščiti pritlične prostore pred meteorno vodo. Kljub temu pa voda lahko prodre do omenjenega detajla križanja in še poveča kapilarni vlek skozi temelje. V kleti, kjer je vhod pod nivojem tal, pa je pred vhodom nameščena rešetka, v katero se lahko steka voda, ki bi prišla do vhoda. Vhod je sicer pod nadstreškom, ob zunanjem stopnišču pa je teren v naklonu stran od stavbe, tako da je nevarnost, da bi prišlo do vdora vode v klet, zelo majhna.

Slika 15: Vhod v stavbo je od terena dvignjen, kar poveča zaščito pred vdorom meteorne vode v pritlične prostore

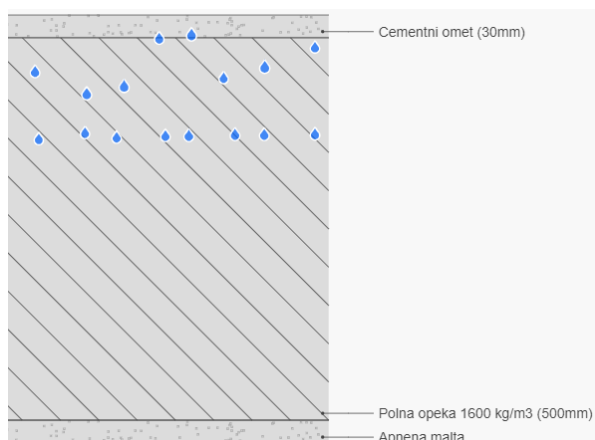
Slika 21: Sestava konstrukcijskega sklopa neizolirane zunanje stene nad terenom in sloj kondenzacije vodne pare. Zgoraj je zunanost, spodaj pa notranji prostor

Zaradi pomanjkanja toplotne izolacije je kljub veliki sposobnosti akumuliranja toplote v zimskem času temperatura notranje površine precej nizka. Temperatura je samo 16,8 °C. Material nosilne konstrukcije je namreč toplotno zelo prevoden in nizka temperatura iz okolice hitro shladi material, kljub temu da ta akumulira toploto iz notranjosti. V zunanosti ima namreč stena nizko temperaturo, v notranjosti pa je temperatura enaka kot v prostoru. Seveda pa zaradi dobre prevodnosti nižja temperatura manjša temperaturo notranje površine. V prostoru torej ob stenah prihaja do toplotne asimetrije, saj hladna površina seva v notranjost, stena pa je hladna na dotik. To je predvsem neugodno v spalnicah, kjer ob zunanji steni ni veliko pohištva, postelje pa so zelo blizu sten. Dovolj pa je velik fazni zamik, ki predvsem v toplu delu leta povzroča, da v notranjosti čez dan v spodnjem nadstropju in pritličju ostaja hladno. V mansardi pa ima streha premajhen fazni zamik in se notranjost pregreje ne glede na visok fazni zamik sten.

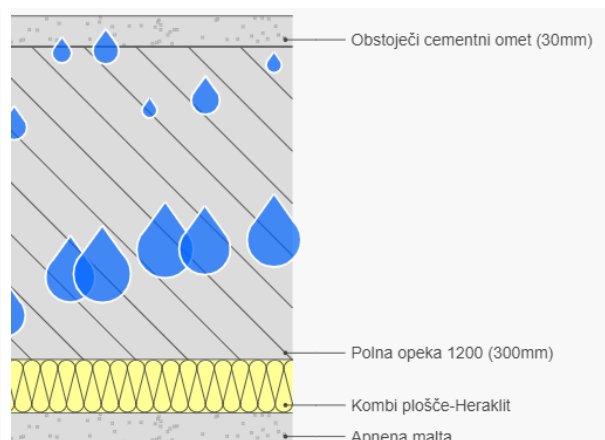
Slika 20: Sestava konstrukcijskega sklopa izolirane zunanje stene nad terenom z izolacijo znotraj in sloj kondenzacije vodne pare. Zgoraj je zunanost, spodaj pa notranji prostor

Toplotno izolirana je tanjša parapetna stena pod okni v vseh nadstropjih. Uporabljena je tudi drugačna polna opeka z manjšo gostoto ( $1200 \text{ kg/m}^3$ ). Izoliran je tudi del stene nad okni v drugem nadstropju, kar je toplotna kamera jasno pokazala. Na sliki 11 se z lahkoto opazi, kateri del stene je izoliran in kateri ne. Modro obarvan del stene pod okni je namreč izolirani del stene. V drugem nadstropju je razlika manjša, vendar je še vedno vidno, da je nad in pod okni stena izolirana.

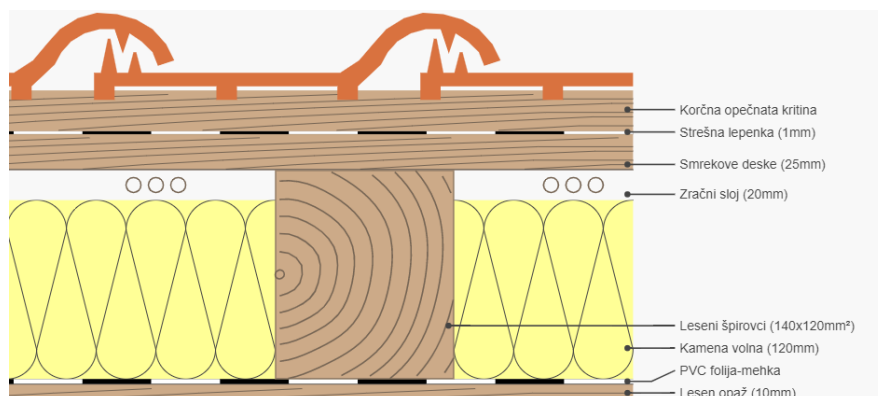
Slika 27 : Sestava konstrukcijskega sklopa poševne streha. Zgoraj je zunanost, spodaj pa notranost

Streha je edini konstrukcijski sklop, ki ni izveden v skladu s projektno dokumentacijo. Najprej je potrebno omeniti, da se je pri adaptaciji leta 1989 po nekoliko starejših načrtih načrtovala ravna streha, podobna strehi na sosednji stavbi uprave SGG Tolmin. Tudi izračun gradbene fizike je izveden za ravno streho. Pri opisu sestave konstrukcijskih sklopov je sicer v dokumentaciji opisana poševna streha, a se tudi ta v izvedbi razlikuje od projektirane. Po načrtih je namreč streha prezračevana. Sicer ne gre za klasično prezračevano streho, ki se prezračuje med kontra in vzdolžnimi letvami, ampak bi se prezračevala med špirovci. Za toplotno izolacijo bi se uporabile plošče polistirena v PVC foliji, ki bi bile med špirovci in finalno oblogo. Med gradnjo pa so kot izolacijo uporabili kameno volno, ki so jo namestili med špirovce in tako uničili prezračevanje. Debelina izolacije je sicer manjša od višine špirovcev, vendar ostane zračnega kanala samo 2 cm, kar pa ni dovolj, da se to šteje kot prezračevan konstrukcijski sklop. Poleg tega je kamena volna vlaknast material in zahteva namestitve vetrne zapore v primeru, da je nameščen v prezračevan sklop. Ta pa je nameščena samo na eni strani izolacije. Tako lahko zrak vstopi med vlakna izolacije in ta ni več tako izolativna, kot je bila ob testiranju svojih lastnosti v laboratoriju.

Staro strešno konstrukcijo se odstrani, z izjemo lesenih špirovcev, PVC folije, ki služi kot parna ovira, ter finalne obdelave iz lesenega opaža. Hidroizolacija bo ponovno izvedena z debelino in se v poglavju ne obravnava več. Zamenja se tudi vse strešne obrobe.

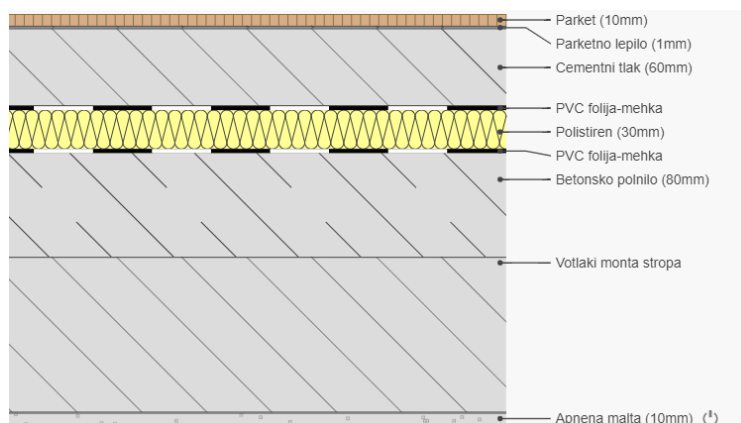
Slika 30: Sestava konstrukcijskega sklopa medetažna konstrukcija. Zgoraj je stanovanje, spodaj neogrevan hodnik

V programu Ubakus med materiali ni definiranega monta stropa, zato sem predpostavil, da je nosilna konstrukcija sestavljena iz dveh delov, namreč spodaj iz opečnatih votlakov debeline 12 cm ter betonske plošče in polnila zgoraj. Kot polnilo je tu mišljen beton, ki je med votlaki, zato je tudi ta sloj nekoliko širši od klasičnega monta stropa, kjer so ponavadi votlaki visoki 14 cm, betonska plošča pa je debela 6 cm [16]. Poenostavitev sem naredil, da sem lahko določil toplotno izolativnost in zvočno izolirnost nosilne konstrukcije iz različnih materialov, ki v realnosti delujejo kot kompozit.

Medetažna konstrukcija mora biti zvočno izolirna tako proti zvoku v zraku kot proti udarnemu zvoku. Zvok v zraku je predvsem pomemben v lastnem prostoru, udarni zvok pa v prostorih pod stropom. Sama hoja, premikanje lažjih predmetov in manjši hrup niso problematični, saj se nobena od naštetih stvari ne sliši iz enega nadstropja v drugega. Problematične pa so predvsem vibracije naprav kot je pralni stroj, kot tudi vibracije zaradi premikanja težjih kosov pohištva. Vibracije se namreč dobro prenašajo predvsem iz zgornjih nadstropji v spodnje. Tu je glavni problem nepravilnost detajlov v cementnem tlaku. Ta namreč ob stiku z nosilno konstrukcijo ni prekinjen in se vibracije z lahkoto prenašajo iz tal v nosilno konstrukcijo. Sicer pa je sam konstrukcijski sklop dovolj izoliren proti udarnemu zvoku.
