## **DIPLOMSKA NALOGA**

Ljubljana, 2021

| <b>Naslov:</b> | <b>Prometno tehnična in prometno varnostna analiza odsekov R2-430/1079 in 1080</b> |
| <b>Tip dokumenta:</b> | <b>Diplomska naloga – univerzitetni študij</b> |

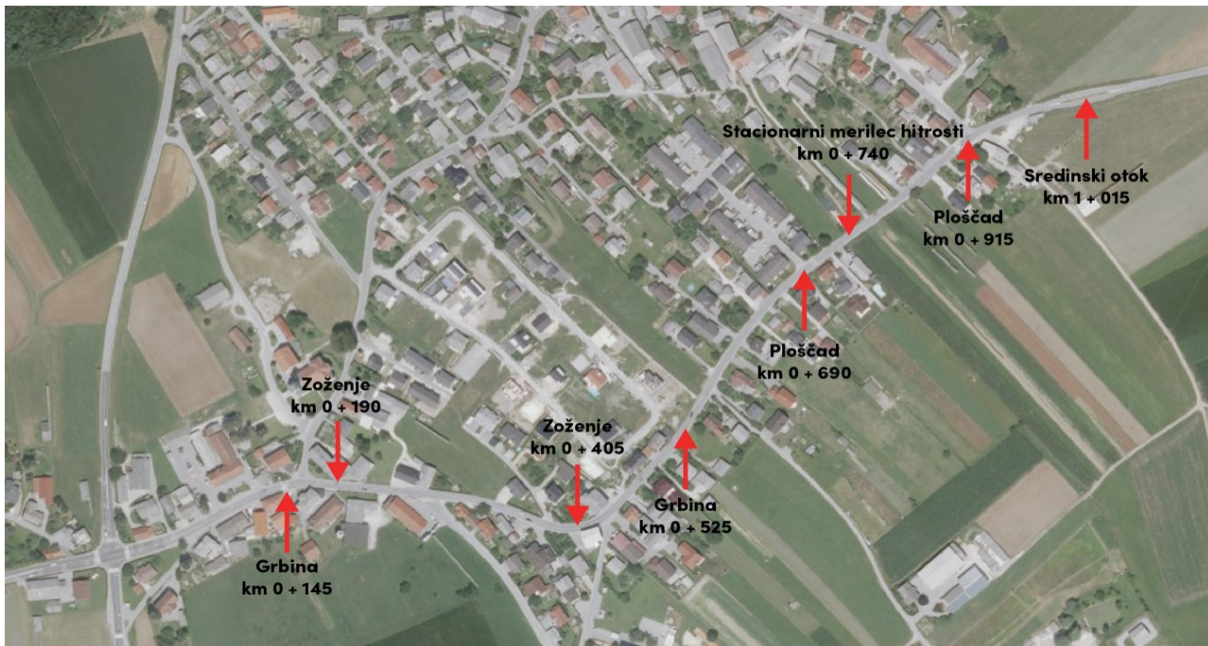
Slika 3.11: Varnostni ukrepi na odseku (vir podlage: geopedia.si)

Slika 3.11 prikazuje vse varnostne ukrepe na odseku in njim pripadajoče stacionaže.

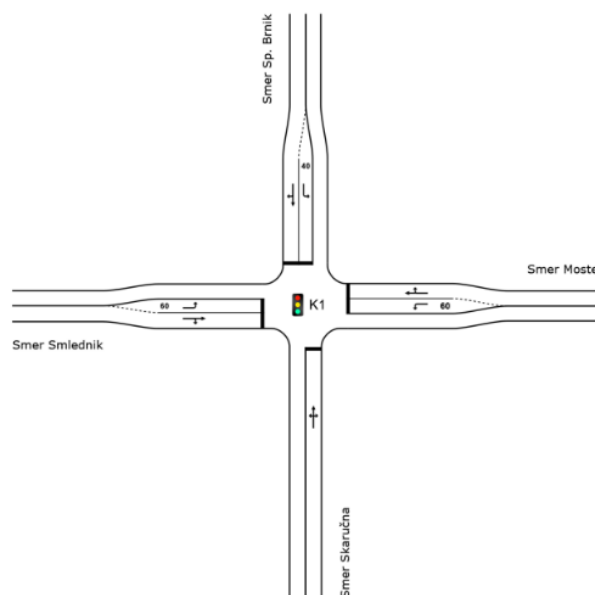
Slika 5.1: Prikaz obstoječega stanja obravnavanega križišča

Glavna prometna smer (GPS) poteka skozi kraka A in C, regionalna cesta pelje od Smlednika do Komende oz. naprej do Kamnika. Skozi kraka B in D pa poteka stranska prometna smer (SPS), ki pelje od Spodnjega Brnika pa vse do predmestja Ljubljane in poteka vzporedno z avtocestnim odsekom E61, ki vodi od Ljubljane do Jesenic. Smeri Moste, Smlednik in Spodnji Brnik imajo po 3 pasove, prvi je za vozila, ki peljejo naravnost ali desno, drugi je za leve zavijalce, tretji pa je pas za nasproti vozeče udeležence v prometu. Krak iz smeri Skaručne ima samo 2 pasova, ki sta posledica pomanjkanja prostora, enega za vozila, ki pridejo iz smeri Skaručna in zavijajo v vse tri smeri, drugi pa je za nasproti vozeče. Kraka C in D imata enaki širini pasov, in sicer 3,5 metra, medtem, ko pa imajo levi zavijalci pas širok 2,80 metra. Pri kraku A sta pasova za naravnost in desno oz. nasprotni pas široka 4,00 metre, za leve zavijalce pa je pas širok 3,00 metre. Pri kraku B sta pasova enake širine 3,50 metra. Dolžina pasov levih zavijalcev pri krakih A in C je enaka in meri 55,00 metrov, krak D pa ima krajši pas, zaradi manjših prometnih obremenitev in meri 37,50 metra.

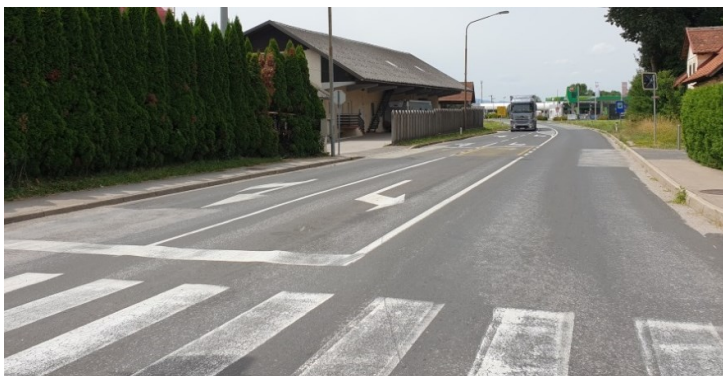
Slika 5.4: Krak C - smer Smlednik

Iz rezultatov kapacitetne analize lahko razberemo, da križišče trenutno še lahko prenaša prometne obremenitve, a je zaradi kolon ogrožena prometna varnost odseka. Če upoštevamo, da je v smeri Smlednik križišče izvoza iz avtoceste oddaljeno le 300 metrov, kolone pa so tam dolge 265 metrov opazimo, da je ogrožena tudi prometna varnost na bližnji avtocesti, saj se kolone zaradi nezmožnosti vključevanja vozil na regionalno cesto pojavljajo tudi na izvozu in kasneje na izvoznem pasu. Čez 10 let pa se stanje poslabša do te mere, da na treh krakih ne prenaša več prometnih obremenitev, torej bi bila rekonstrukcija križišča potrebna v najkrajšem možnem času.

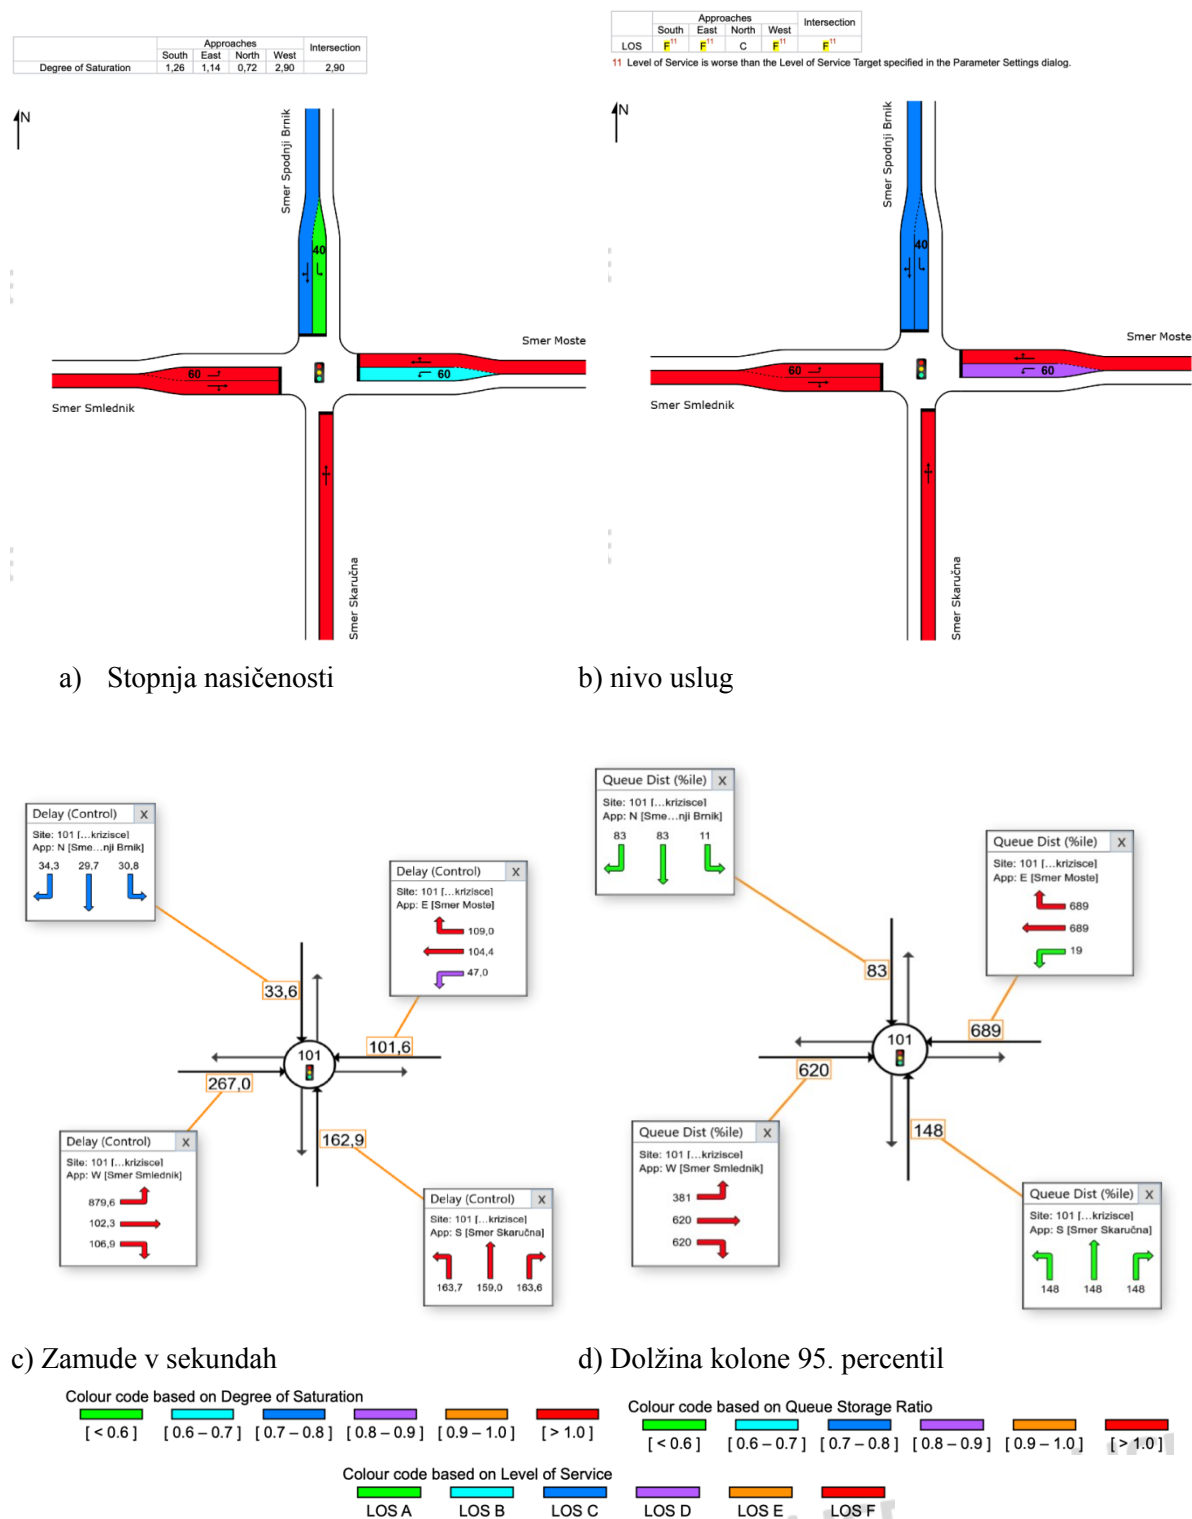
Slika 5.8: Prikaz rezultatov stanja čez 10 let

Po analizi trenutnega stanja v križišču smo se odločili, da preverimo še njegovo stanje čez 10 let. Rezultati analize so pokazali, da križišče ne bi bilo sposobno prenesti obremenitev, saj se na treh krakih pojavi nivo uslug F. Presežene bi bile tudi maksimalne vrednosti stopnje nasičenosti, iz smeri Smlednik bi le ta znašala 2,90. V smeri proti Mostam bi imeli kolono dolgo 689 metrov, kar pomeni, da bi segala skoraj čez celoten obravnavan odsek. Zamude na krakih s preseženim nivojem uslug bi bile skoraj vse večje od 100 sekund, levi zavijalci iz smeri Smlednik pa bi na prevoz križišča čakali kar 880 sekund, a menimo, da je ta podatek nekoliko pretiran, saj program Sidra Intersection v svoji analizi ne upošteva izsiljevanja voznikov in v računskem modelu upošteva večji razmak med vozili od dejanskega.

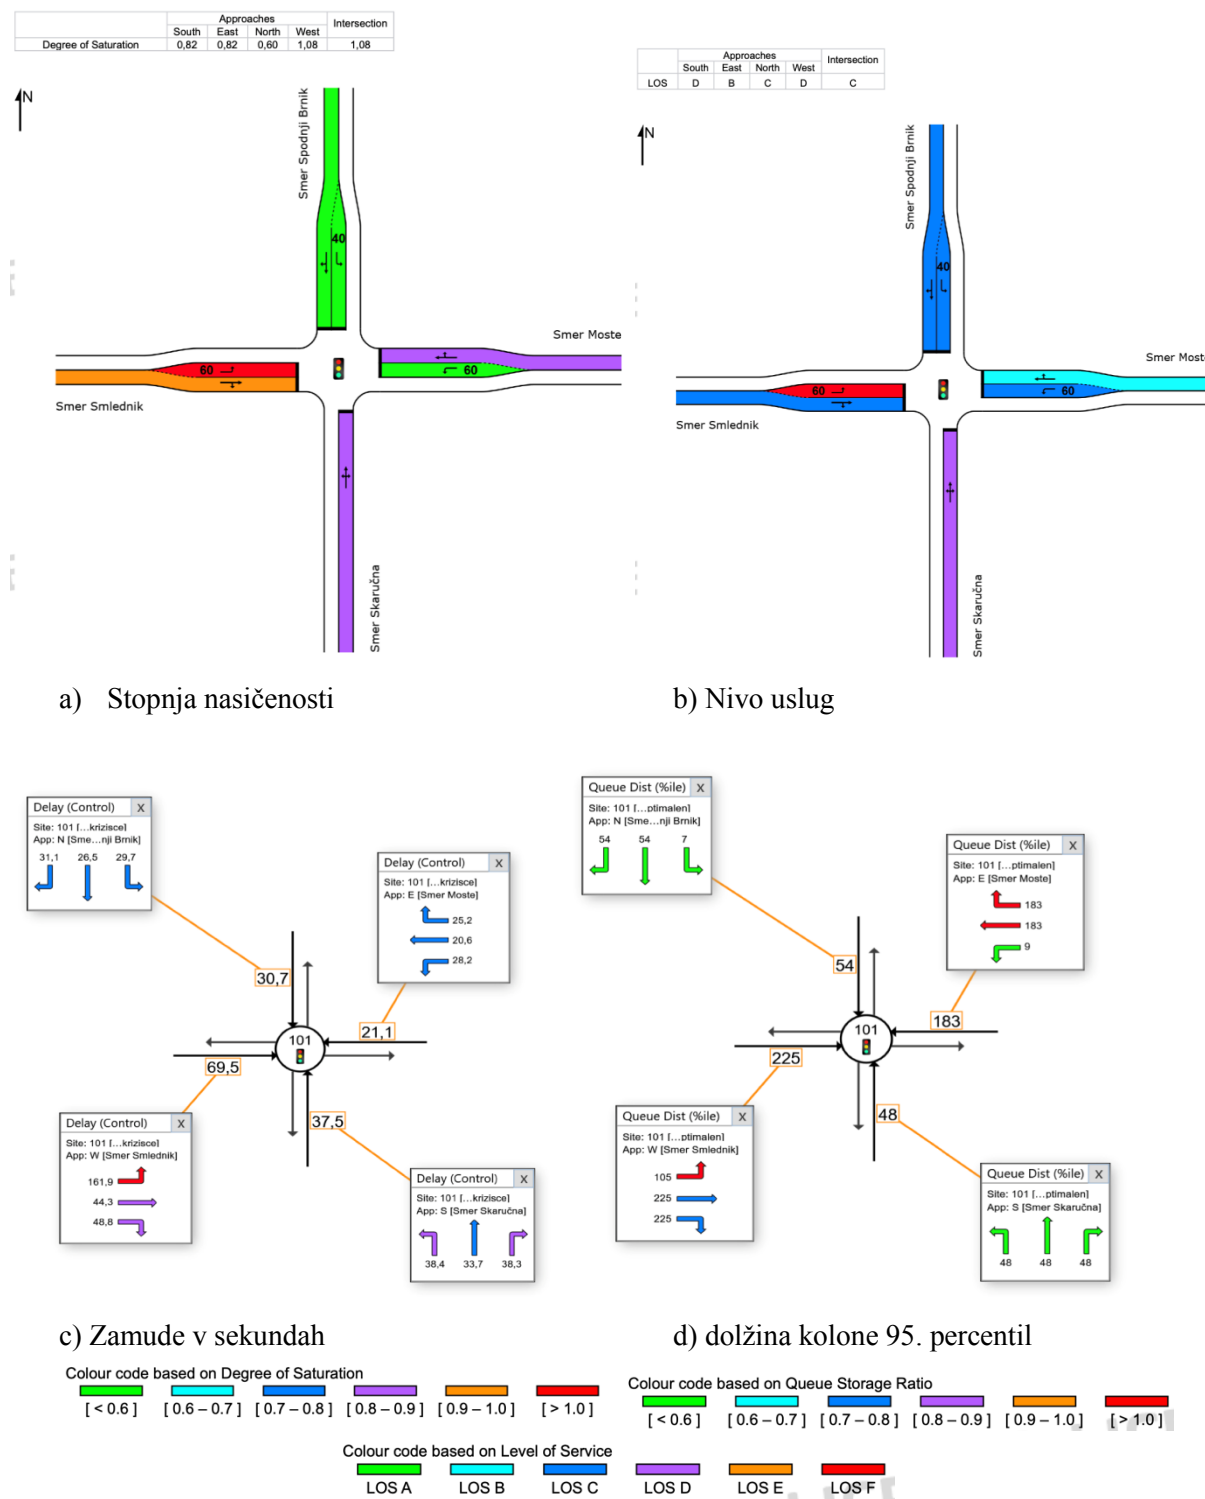
Slika 5.10: Prikaz rezultatov ukrepa menjave krmilnega sistema

Slika 5.9 prikazuje analizo dvofaznega optimalnega cikla, ki se je izkazala za boljšo rešitev, saj sta se zmanjšala stopnja nasičenosti in nivo uslug. Stopnja nasičenosti je večja od 1 le iz smeri Smlednik, preostali kraki pa so glede na nasičenost ustrezni. Kolone vozil se na GPS zmanjšajo, a so še vedno predolge v smislu oviranja prometa, saj v smeri proti Mostam kolona še vedno doseže naslednje križišče, ki je tam oddaljeno le 170 metrov. Menjava krmilnega sistema na kolone vozil iz SPS nima vpliva, saj se tam vrednosti ne spremenijo. Zamude se na krakih stranske prometne smeri malo povečajo, a to ne poslabša celotne pretočnosti križišča. Na krakih glavne prometne smeri pa opazimo zmanjšanje zamud na celotnem kraku iz smeri Moste, medtem ko iz smeri Smlednik do izboljšanja pride le na kraku za leve zavijalce, saj se tam zamude zmanjšajo za več kot minuto. Opazimo tudi, da je nivo uslug celotnega križišča nivoja C, torej se stanje glede na obstoječe križišče izboljša, pod nivo F pa spadajo le še levi zavijalci iz smeri Smlednik.

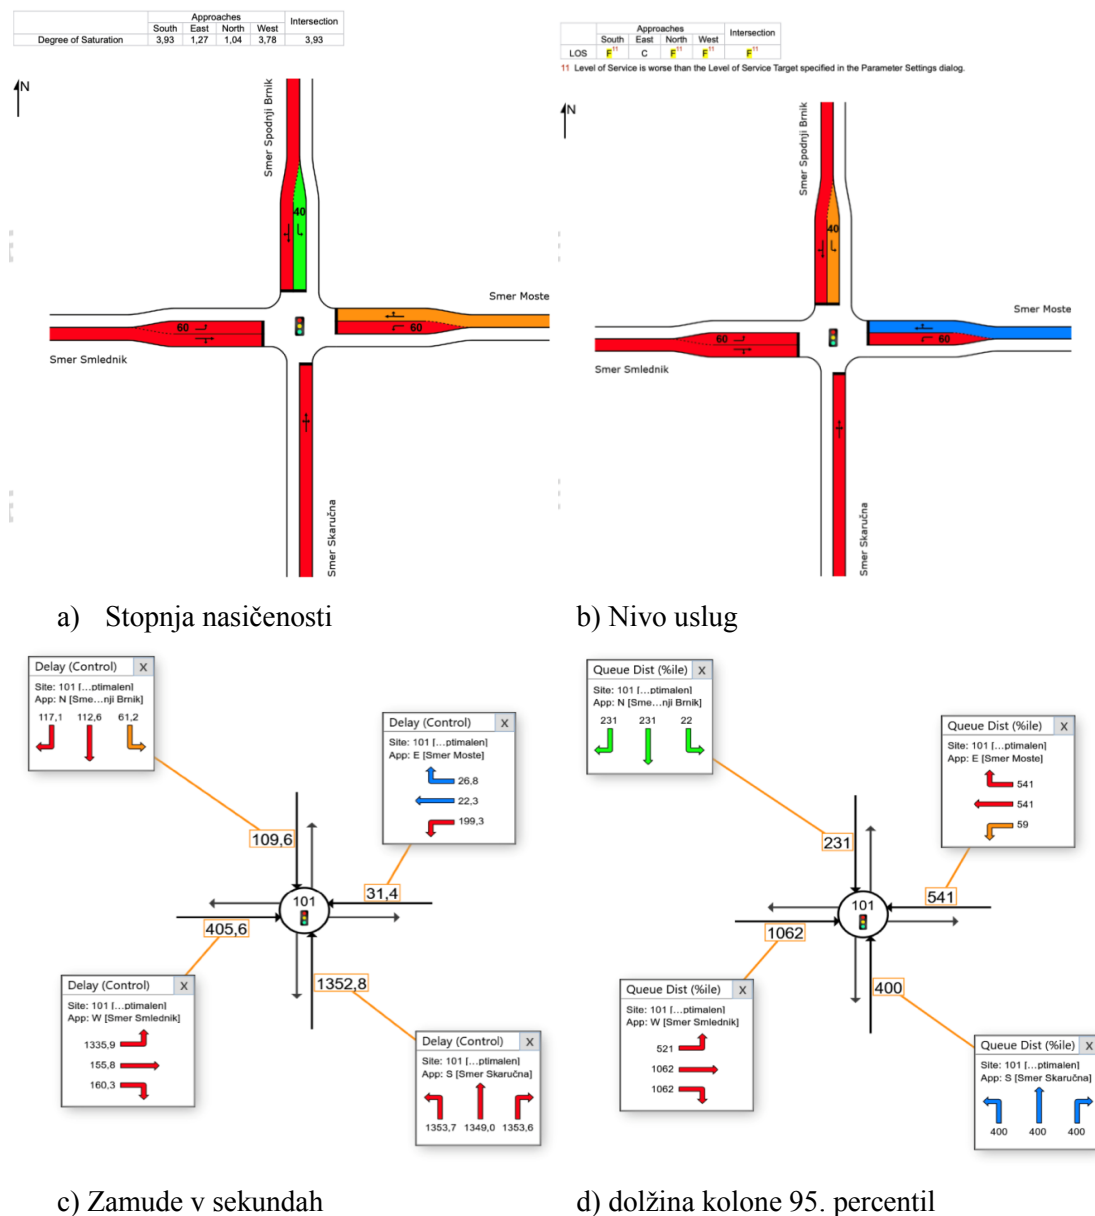
Slika 5.11: Prikaz rezultatov ukrepa menjave krmilnega sistema čez 10 let

Na sliki 5.10 za primerjavo vidimo rezultate analize menjave krmilnega sistema po 10 letih. Opazimo občutno povečanje vrednosti stopnje nasičenosti, ki na južnem kraku doseže skoraj štirikratno dovoljeno vrednost za presežek kapacitete križišča. Tudi nivoji uslug so na vseh krakih, razen tistega iz smeri Most, nivoja F, kar pomeni, da križišče po 10 letih ne bi bilo več ustrezno. Iz smeri Smlednik se pojavljajo kolone daljše od kilometra, kar je zaradi bližine avtoceste neustrezno in nevarno.

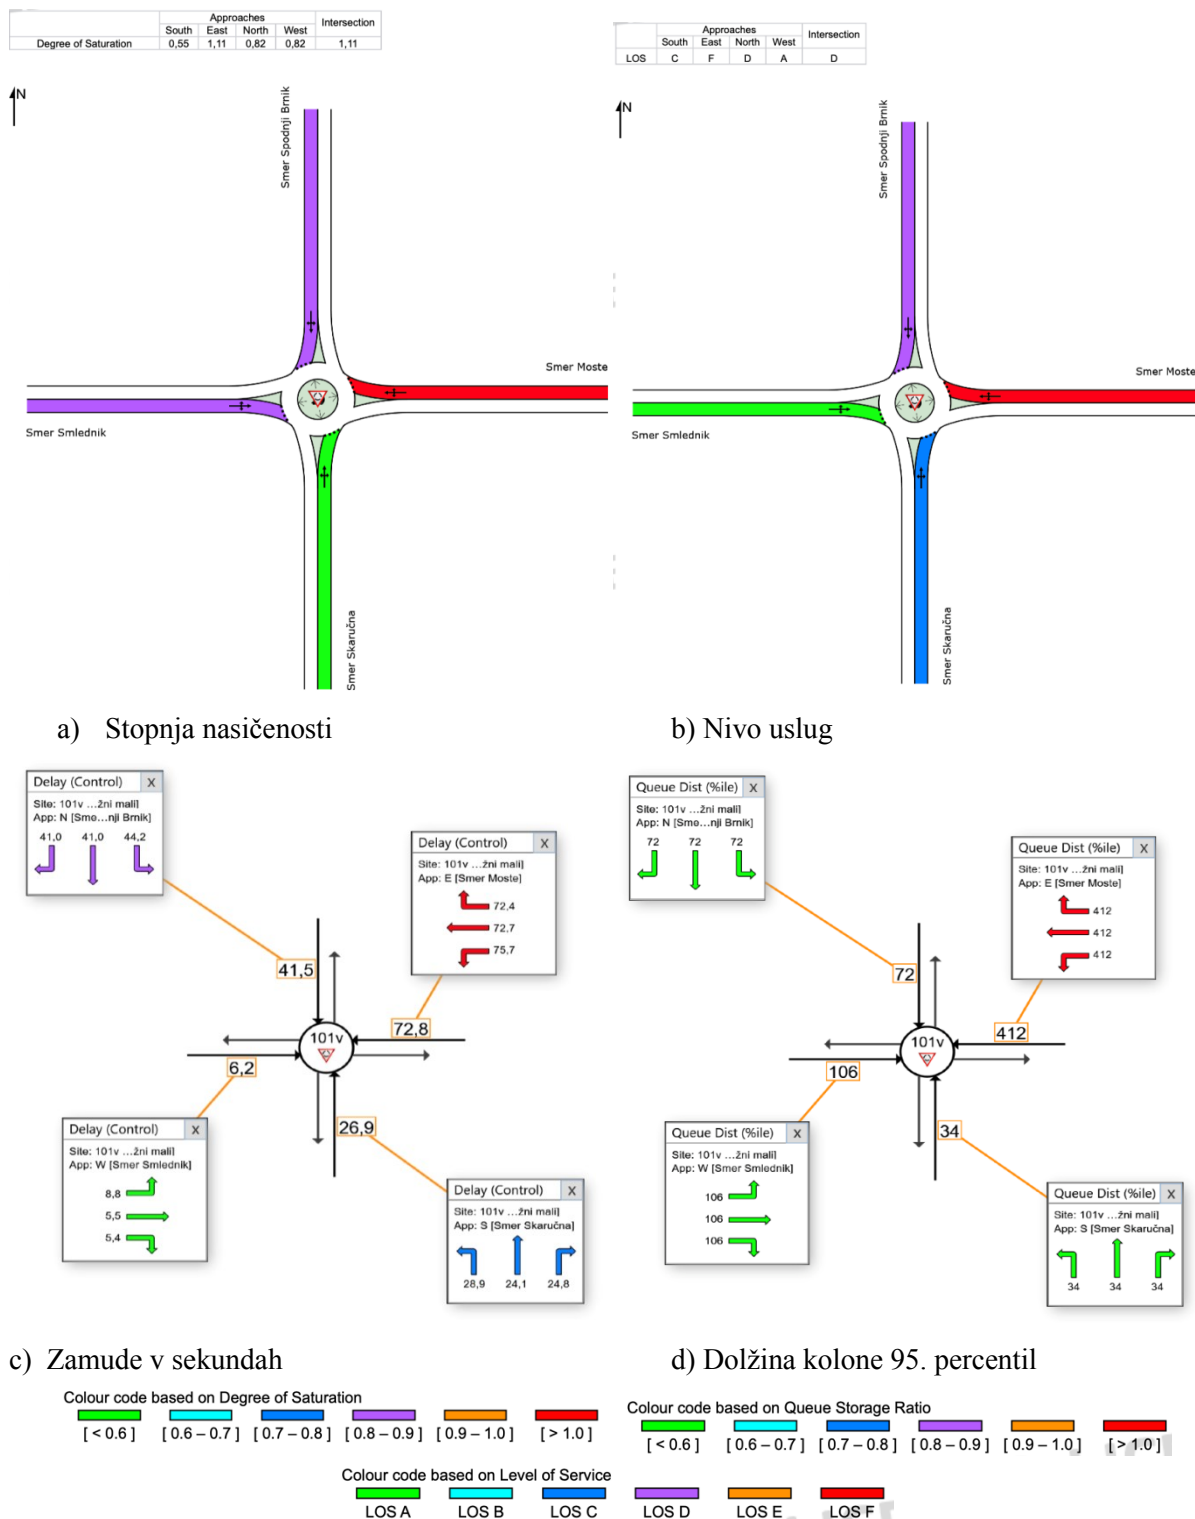
Slika 5.14: Rezultati analize - malo krožišče

Pri analizi rezultatov variante manjšega krožišča opazimo občutno izboljšanje stanja na kraku iz smeri Smlednik, saj se tam kolona vozil zmanjša za 150 metrov, nivo uslug pa se iz nivoja E spremeni v nivo uslug A. Po drugi strani pa se stanje na preostalih krakih poslabša, kar je najbolj opazno na kraku iz smeri Moste, kjer se nivo uslug spremeni iz nivoja C v nivo F, prav tako se dolžina kolone skoraj podvoji in zopet sega vse do predhodnega križišča v naselju, kar predstavlja problem za varnost odseka. Poslabšanje rezultatov na kraku iz smeri Most bi lahko pripisali levim zavijalcem iz smeri Smlednik in Skaručna, ki smo jih zabeležili pri štetju prometa v konični uri.

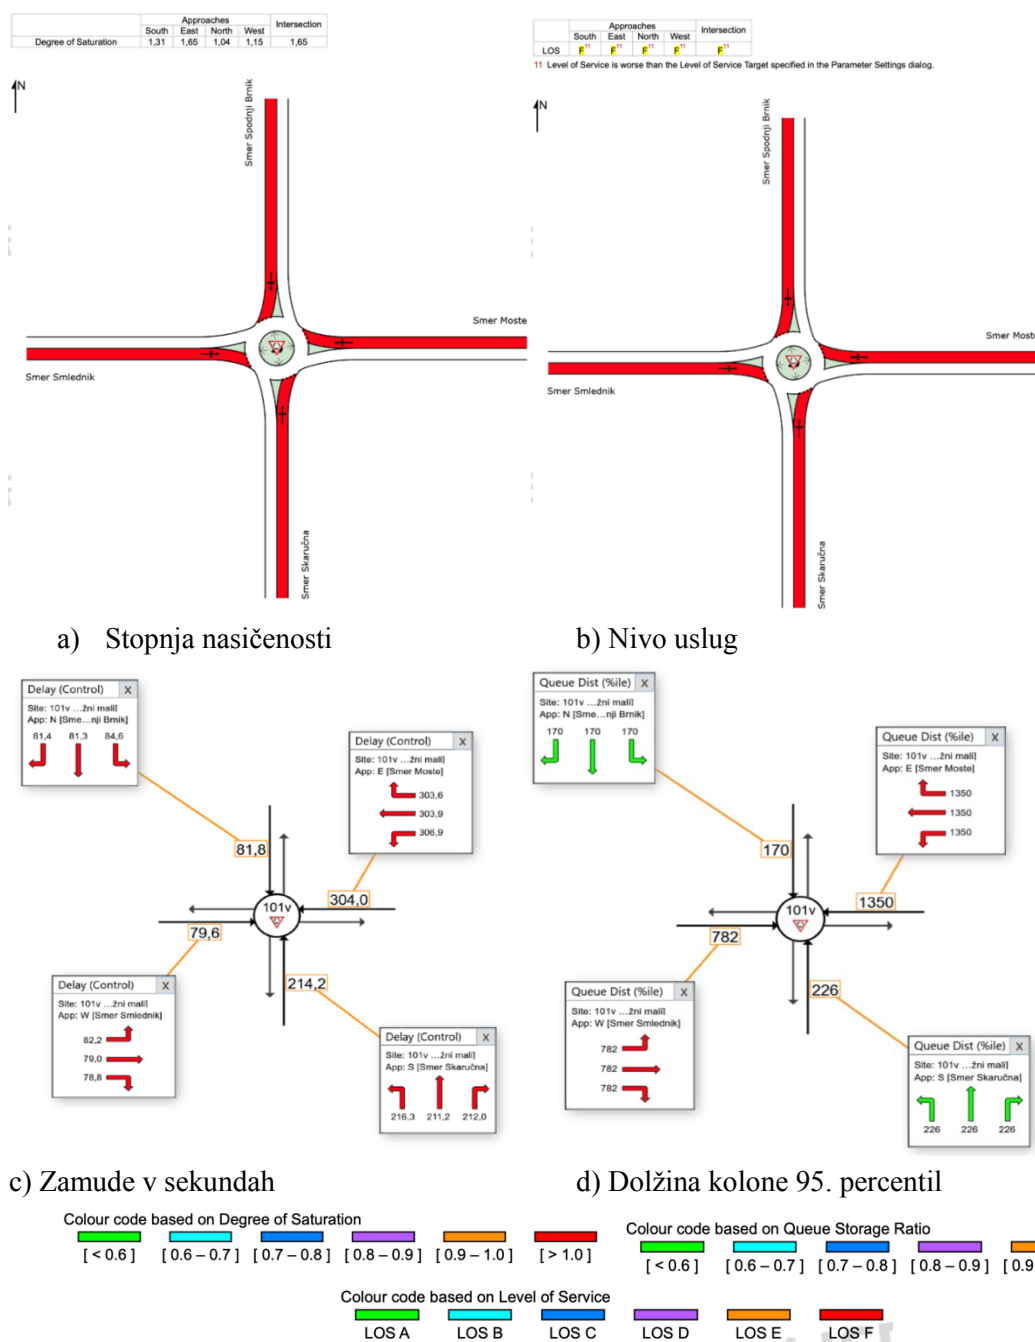
Slika 5.15: Rezultati analize - malo krožišče čez 10 let

Po analizi gradnje manjšega krožišča smo preverili tudi ustreznost krožišča po desetih letih. Rezultati analize so pokazali neprimernost ukrepa, saj so vsi kraki krožišča po 10 letih nivoja F, prav tako je s stopnjo nasičenosti, ki je presežena na vseh krakih, torej prometni tokovi presegajo kapaciteto krožišča. Na glavni prometni smeri opazimo več kot kilometer dolge kolone iz smeri Most, kar pomeni, da bi kolona vozil segala čez celotno naselje Vodice. Iz smeri Smlednik pa so kolone dolge skoraj 800 metrov, torej bi negativno vplivale na prometno varnost bližnjega avtocestnega odseka.

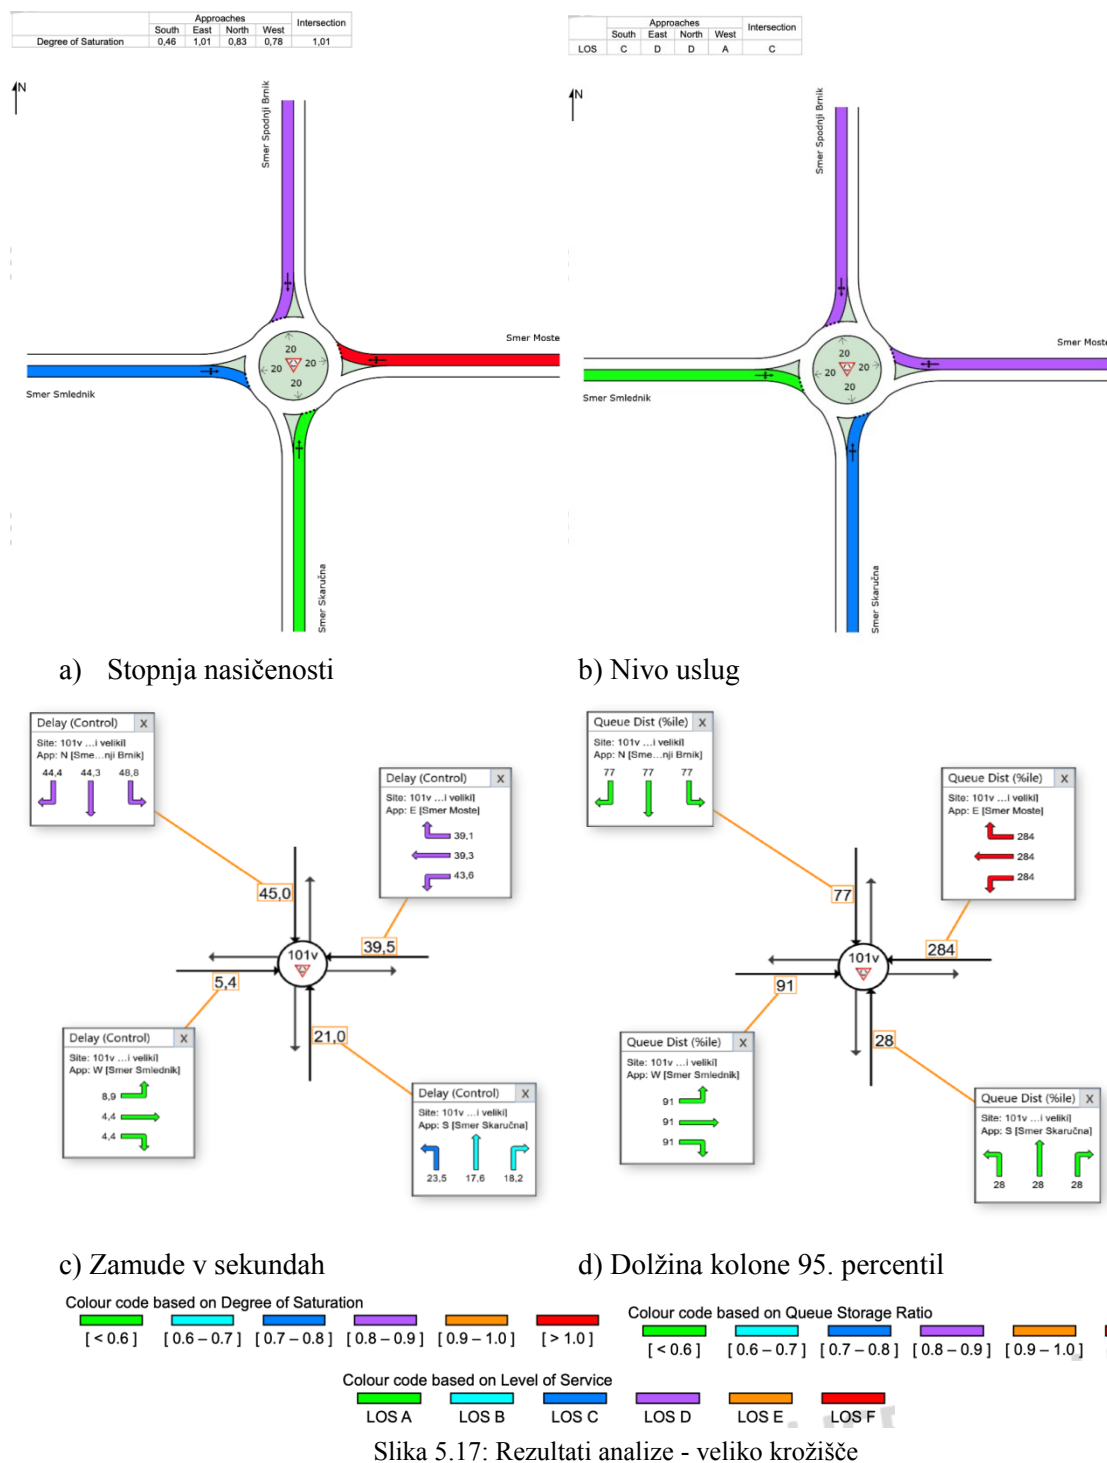
Slika 5.17: Rezultati analize - veliko krožišče

Analizo večjega krožišča smo opravili, ker smo se želeli znebiti tudi kolone, ki bi nastajala v naselju Vodice, saj je to eden izmed glavnih problemov odseka poleg oviranja prometa na avtocesti med prometnimi konicami. Z razširitvijo krožišča se rezultati izboljšajo, a na kraku iz smeri Most še vedno prihaja do skoraj 300 metrskih kolon. Stopnja nasičenosti ima na kraku iz smeri Most vrednost 1,01, kar pomeni, da je dosežena kapaciteta kraka, vrednosti na ostalih krakih pa so manjše od 1. Na vseh treh krakih opazimo povečanje zamud, le na kraku iz smeri Smlednik se prav tako kot pri manjšem krožišču stanje občutno izboljša. Nivo uslug se na tem kraku iz nivoja E zopet spremeni v nivo A, kar je pokazatelj izboljšanja stanja v prometu iz smeri Smlednik, ampak zaradi dolge kolone v naselju rešitev ne bi bila ustrezna in problema prometne varnosti odseka ne bi rešila. Ker je že analiza manjšega krožišča po 10 letih pokazala neustreznost rešitve, se za analizo kasnejšega stanja večjega krožišča nismo odločili.
